トンネル工事における可燃性ガス対策に関する留意事項について

八箇峠トンネル（南魚沼工区）その2工事の爆発事故に関する
再発防止策および工事再開に向けた提言（中間報告）

平成25年3月26日

八箇峠トンネル事故に関する調査・検討委員会

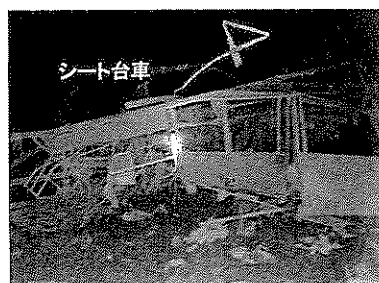
坑口から約590m地点(総務省消防庁提供)

・坑内に存置してあったドリルジャンボ、シート台車、セントル等の機械設備や車両が爆発によって大破し、最大約400m飛散・移動した。さらに、坑口付近に存置してあった工事用資機材や設備が爆風により損壊し、トンネルの外に最大約500mにわたり飛散した。

【写真：爆発直後の状況】

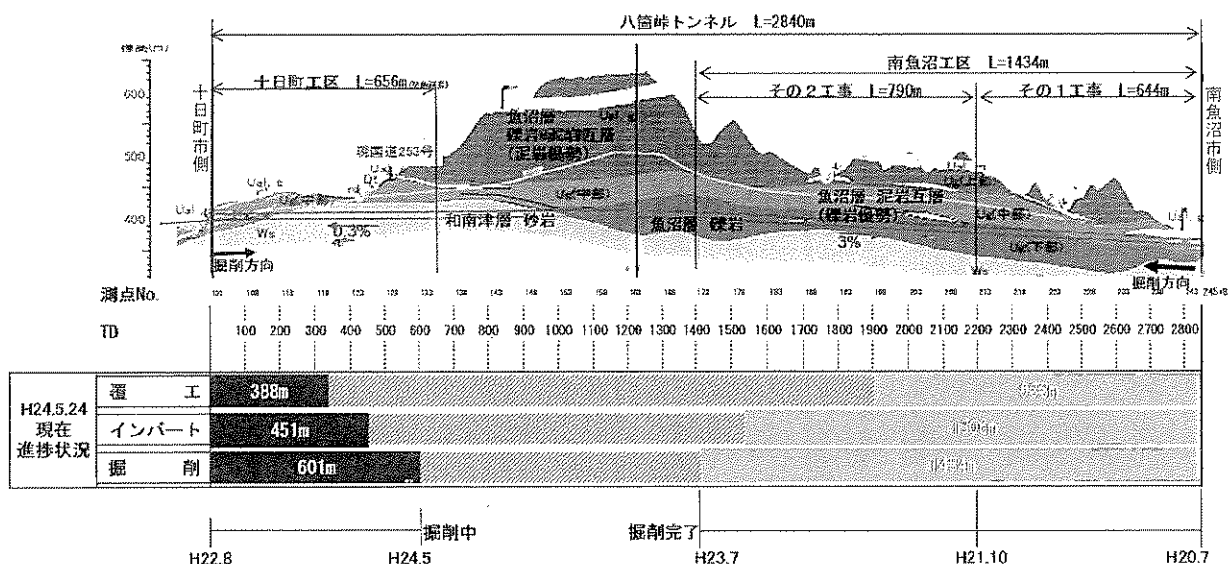
【図：事故発生時の工事捗状況】

- ① トンネルの掘削は、坑口から 1,434mまで完了していた。
- ② インバートは、坑口から 1,306mまで完了し、切羽の手前 128m間および切羽の手前 197～260m間の計 191mは未施工で掘削地盤が露出していた。
- ③ 覆工コンクリートは、非常駐車帯を設ける 2カ所（各約 50m）を除き、坑口から 933mまで完了していた。
- ④ 9月20日に完了した警察等の現場検証直後の入坑時、および10月13日に委員会が実施した事故現場調査時に、坑内の水溜まりで気泡の湧出を確認した。採取した気泡と坑内の湧水からメタンガスを主成分とする可燃性ガスが確認された。

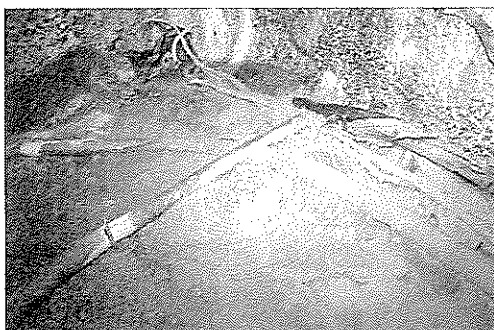
【写真：坑内水溜まりの気泡(坑口から 1428m左)】

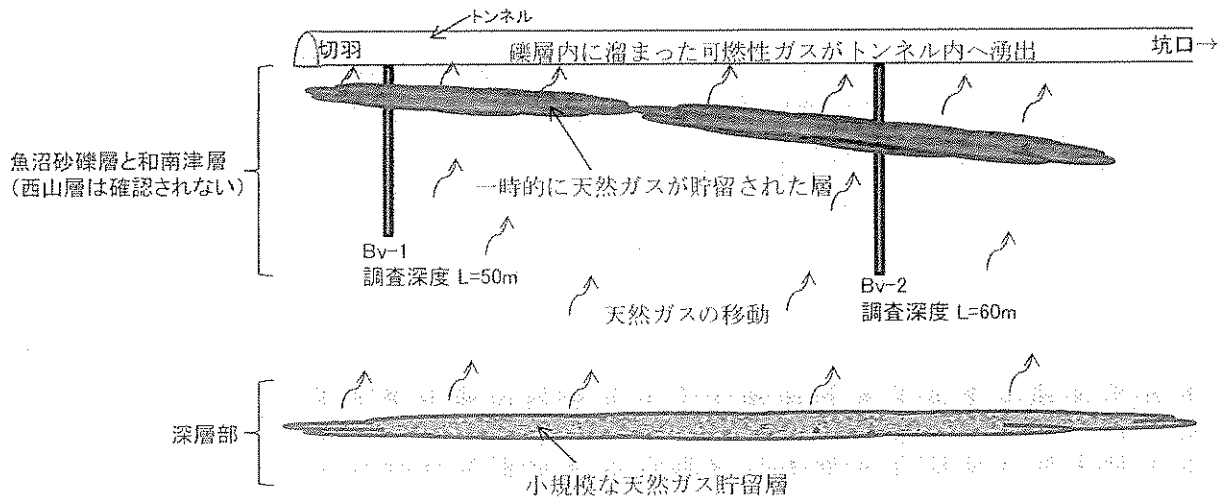
【図：可燃性ガスの湧出メカニズム（推定）】

- ・爆発の要因となったトンネル坑内に蓄積した可燃性ガスは、トンネル掘削に伴う環境の変化、すなわち、掘削に伴い地山から地下水が抜けたことや地盤の緩みの進行が要因となって、地下深部の小規模な天然ガス貯留層から漏れ出して来たものと考えるのが妥当である。
- ・地震や豪雨災害の影響については、事故の前年平成23年3月11日の東北地方太平洋沖地震、3月12日の長野県北部地震および7月28～30日の新潟・福島豪雨を経験しているが、観測井戸の水位に顕著な変化はなく、これらによる影響を示すデータは得られていない。
しかし、平成24年10月に行ったボーリング調査のコア資料の一部から水素とメタンガスが検出され、水素が高濃度比で存在することが確認された。一般の天然ガスでは、このように高濃度比で水素が存在することはなく、水素は地震により活断層が動いた時に発生することが知られていることから、これらの地震との関連も否定できない。
- ・冬期休工中は、電源が確保できないことから換気を停止したことと、縦断勾配が切羽に向かって3%の上り勾配であることから、比重が小さいメタンガスがトンネル坑内に滞留しやすい状況であった。漏れ出した可燃性ガスは、長期の休工期間中にトンネル坑内に徐々に蓄積し、爆発下限界を超える濃度に達したものと考えられる。
- ・それに加え、休工していた冬期間はトンネル坑内の気温が坑外に比べて高く、

以上をまとめると、トンネル掘削による地山の環境変化や事故の前年に発生した地震等が要因となって、地下深部に存在が推測される小規模な天然ガス貯留層から可燃性ガスが湧出したものと考えられる。

可燃性ガスが坑内に滞留した原因は、長期の冬期休工により電源供給ができなかったために換気を長期間停止したこと、縦断勾配が切羽に向かって上り勾配であったこと、トンネル内外の気温差による坑内空気の滞留等が重なったため、約7ヵ月間の冬期休工期間中に、メタンガスを主成分とする可燃性ガスがトンネル坑内に徐々に蓄積し、やがて爆発下限界を超える濃度に達したと考えられる。

- ・ 坑内の可燃性ガス濃度と酸素濃度の測定を行い、安全性が確保されたことを確認してから入坑すること。
- ・ 坑内換気設備の起動は、坑外の安全な場所から行うこと。

- ・ 「可燃性ガスが発生している」という前提で、関係法規・指針等に基づいた適切な設備の設置・使用・運用を行うこと。
- ・ 可燃性ガスが発生していることを常に意識し、安全に工事を行うことを作業員も含め徹底すること。
