現場の失敗と  
その反省  
IX-2

# 砂防堰堤工事での失敗

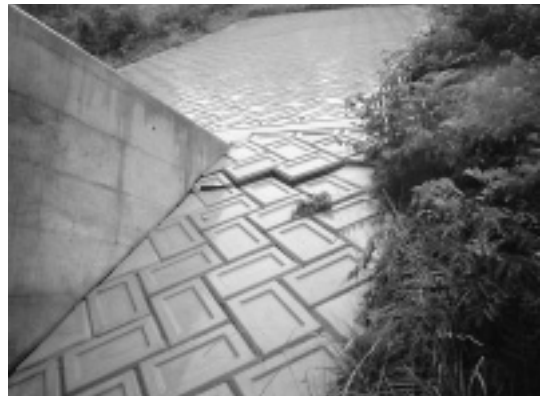
工期のあせりと施工箇所が狭い為、埋戻部の転圧を十分に行うことができず、雨水などの浸透水で盛土部が沈下が生じて張ブロックにひび割れが生じた。

写真-1 張ブロック沈下後

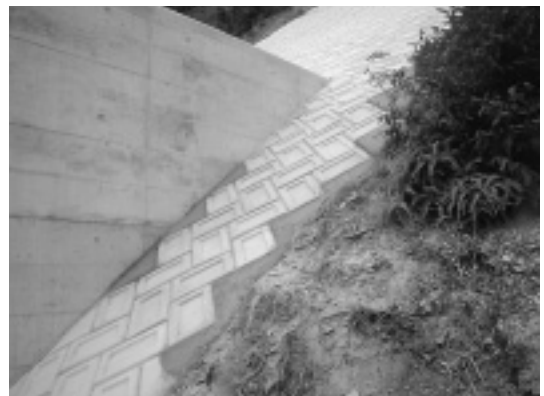
写真-2 補修完成

受注当初から、工期に余裕がなく、重力式コンクリート構造物なので、型枠・打設・養生を配慮することにより工程表を作成した。本堤工が梅雨時期にあたりコンクリート打設が工程どおり進むことができず本堤工完成まで約2週間の遅れが生じた。張ブロックが平均1:1.2（控え25cm）と言う緩い勾配なので施工に手間がかかってしまう事が予測された。設計積算では機械盛土（バックホウ0.8m<sup>3</sup>使用）しかみていなかったが実際現場条件より50tクレーンを使用し1m角の船やもっこうを使用し、土を転圧部分に運んだ。さらに転圧部分が狭い為、人力での盛土施工となった。工程の遅れが心配され、更に後には張ブロック工などが残っていた為、施工箇所の狭い埋戻部の転圧が不十分になってしまった。その後順調に進み、無事竣工検査を迎える事ができたが、竣工検査から半年後、張ブロックにひび割れが生じていた。すぐに原因を探すと一番考えられるのは盛土部の沈下と思い、発注者の指示を仰いで、約30m<sup>2</sup>ブロックを取壊しランマで十分転圧を行い復旧した。復旧作業に1週間の日数（1日3人+20tクレーン）がかかってしまった。
