現場の失敗と
その反省
IX-6

なぜ設計変更しないの？

支障埋設物(杭)における推進工の中断

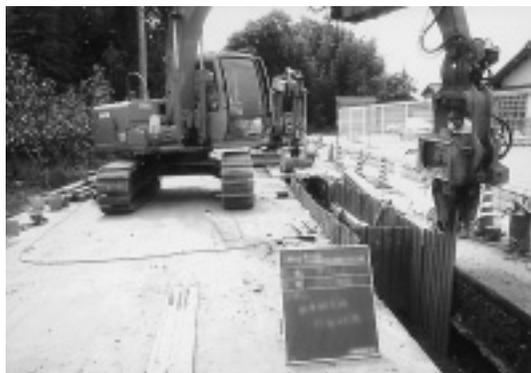
埋設物調査と図面上のボーリング結果に地下水位が記されていたので地下水位調査もかねて行いました。すると図面上より水位が高く湧水していたので役所と協議する事になったのです。それでマンホール毎に湧水調査を行い地下水位低下工（ウエルポイント工法）の施工する箇所を検討することになりました。しかしすべてとなると結構な時間と費用を費やしてしまうので必要最小限で試掘をしました。

材料や下請け業者、地元挨拶…段取りは施工するのみの状態でしたが試掘時の湧水量を考慮すると、6インチ程度のポンプが必要ですが、下水道の1.0m程度の掘削幅に6インチのポンプは苦痛と思い3インチを5台用意しノッチタンクもあわせて準備

して挑みました。初日のマンホールでは3インチ5台では水が替えきらず掘削はしたものの床掘まで至らず埋め戻しました。まずポンプはシルト、砂質系の土質の為土砂を吸い込み、鋼矢板はボーリングを起こして建て込めなかったからです。現状のままでは何も始められないので、設計3.0mの矢板長を4.5mに変え機械をAパイラ0.4m³クラスに変更して協議しました。工期的にも徐々に厳しくなっているしこの地下水位では特に厳しくなるので早い結論を期待していましたが、中々指示も出ず工期延長も期待できないようでしたので、こちらから渋々承諾願いと提出しなおしました。

1 湧水防止：地下水位を少しでも湧水状態に近づけるために矢板長を長くしセクションをかませることにより側面や底面からの湧水を防止しドライワークに近くする。これによって工期・工費共軽減され、さらに安全性が高められると思いました。

2 ボーリング、ヒービング現象の防止：浸透圧によりボーリング、クイックサンドが考慮され土質によってはヒービング現象も発生する為抑制したかった。

3 土砂の流出防止：水流によって土砂が流出し、地盤中に空洞ができて地表面が陥没するので浸透水流を少しでも抑えたかった。

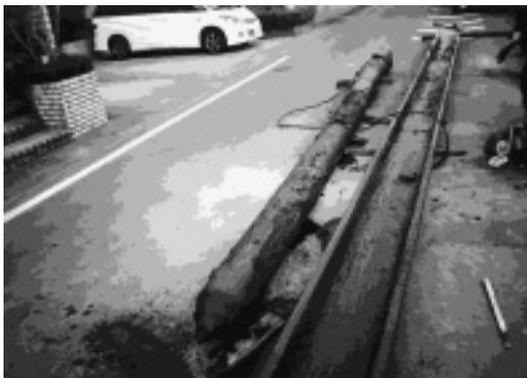
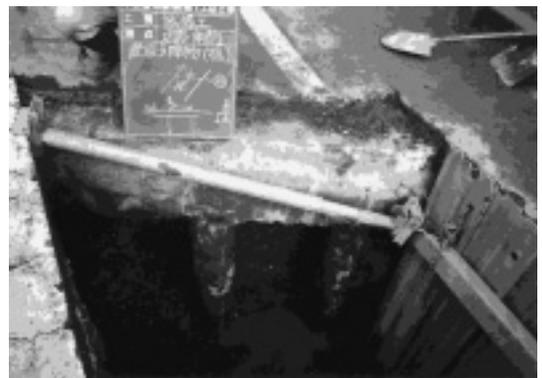
当現場は、下水道工事であり工法は小口径の泥水一工程です。推進距離は3スパンの約300mぐらいあります。現場施工前に準備工として、現場調査を行い検討をしたところ、推進の通り上に水路があり、又その付近が到達立杭で上水道管が、埋設されていた。薬注時に水道管に影響が考えられたため試掘を行う事にした。近くであったため水路の下も試掘を考えたが管理されている所に図面がないか確認したが無く多分「ないと思います」という返事があったので、水道の試掘だけ行い杭の試験は行わなかった。工事が始まり2ヶ月してからこの

場所において、推進が止まって工事が中断した。さっそく地上から掘削をした所、杭が南北に2本ずつ施工してあった。発注者と打合わせを行い、杭を抜きました。それから推進の施工を行い無事到達する事ができた。その杭はφ400で長さが7mあり、杭を抜くにも日数がかかってしまった。今回は工期があったので、良かったですが unnecessary コストがかかり、もし工期がない現場だったらと思いました。今回の失敗の事から事前の調査では十分検討をし、容易な考えで判断をせず、二度とこのような事が無いようにしたいです。
