現場の失敗と
その反省
X-1

橋梁架設工事における失敗事例

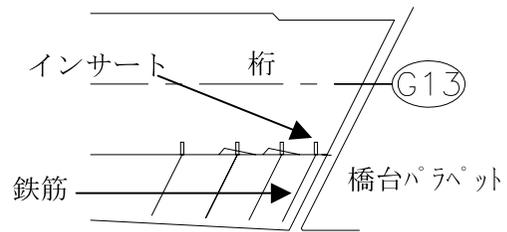
図-3

桁架設後、横組工を行い地覆工に取りかかり、まずいことに気が付いた。橋は図-3に示すように斜角がついていたが、イン

サートは桁の側面に対して直角に設置されているため、橋台のパラペット及び橋座面のコンクリートが支障し端部から3箇所はネジ込み取り付けができないのである。この部分については桁架設前に取り付けておくべきであったがすっかり失念していた。

対角側とあわせて6ヶ所の事後対策について発注者と協議を行い、あと施工アンカーで対応したが、対応策が決定するまで工事がストップしてしまった。

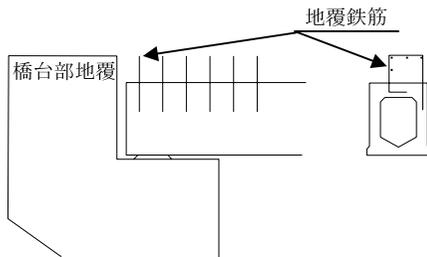
図-4

桁を架設したところ、図-4に示すように地覆鉄筋の天端のかぶりが設計値30mmに対して15mmとなってしまった。原因は桁に埋め込まれている地覆鉄筋が桁端部で設計よりも10mm程度高くなっていた。

下部工と上部工の規格値の整合性がないために発生する不具合であるが、不具合が発見された時点で発注者と協議をし、沓座をもっと下げる等の対処をするべきであった。また、桁の出来形及び現地との整合性についても事前に十分検討しておくべきであった。

結局、桁の地覆鉄筋を台直しするとともに、橋台部との段差を覚悟し、桁端部の地覆コンクリートを橋台部の地覆よりも5mm程度高く打設し、かぶり30mmを確保した。
