軽量盛土工事での失敗

当工事は平成15年から16年度にかけて新たにできる橋梁部に合わせて現道を軽量盛土にて拡幅する工事である。

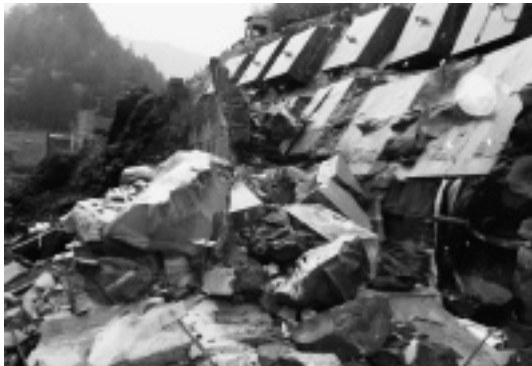
本工事は完了すると高さが10m（10段）であるが、4段目の軽量盛土の打設完了後、5段目のパネル設置後の夜半に20mm/1hの雨水に対処できず、軽量盛土体30mが全壊した。

排水路からの鉄砲水がパネルに当たり、その衝撃力と耐水によりSPCブロックが倒れ、軽量盛土が崩壊した。

- ① 雨水対策が甘かった。
 - ・排水路から流れる雨水の鉄砲水を想定していなかった。
 - ・長期の雨対策方法でなかった。
 - ・経済的であったが、第三者が雨対策を撤去する事が可能であった。
- ② 現場スタッフが不足していた。
 - ・オール変更工事であった為に、デスクワークが多くなり、現場を丹念に見廻

写真-1 軽量盛土崩壊

- ① 自然が大きく左右する工種については2重の対策をとる。(特に雨) 最悪を想定して仮設対策を施す。また、対策について関係者と密に協議する。
- ② もっとも効果的な組織造りで工事に望む。

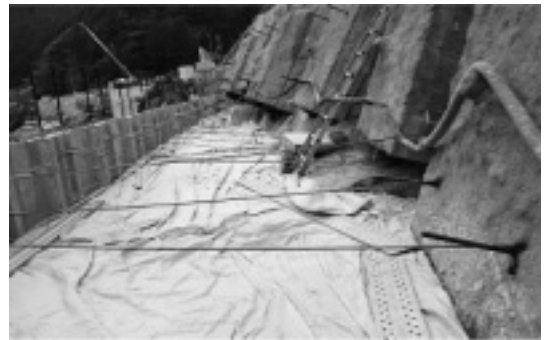
写真-2 崩壊後タイロット設置

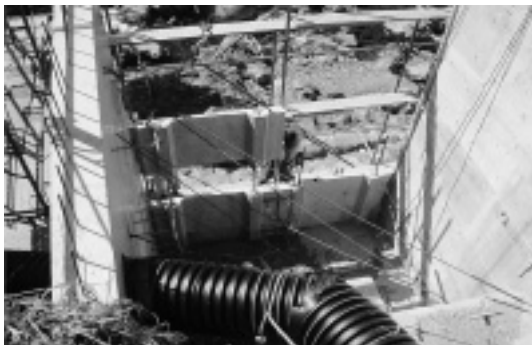
写真-3 仮設排水管設置

その後崩壊部を全て撤去し、排水路部分を後施工とし、排水路部分には新たに仮設排水を設置し、2重の雨水対策を行い工事を完了させた。

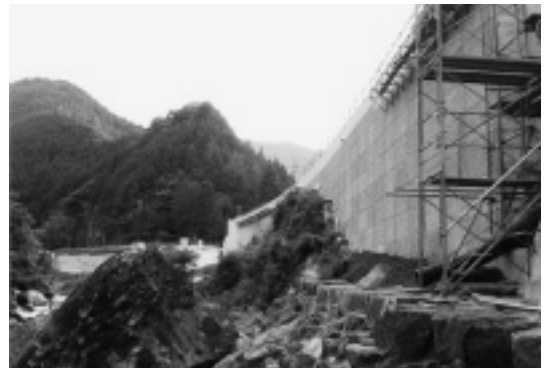
写真-4 完了前
