# 平成19年建設業における労働災害発生状況(速報)と災害事例

厚生労働省労働基準局

## 災害事例

# 宅地造成工事での土砂崩壊

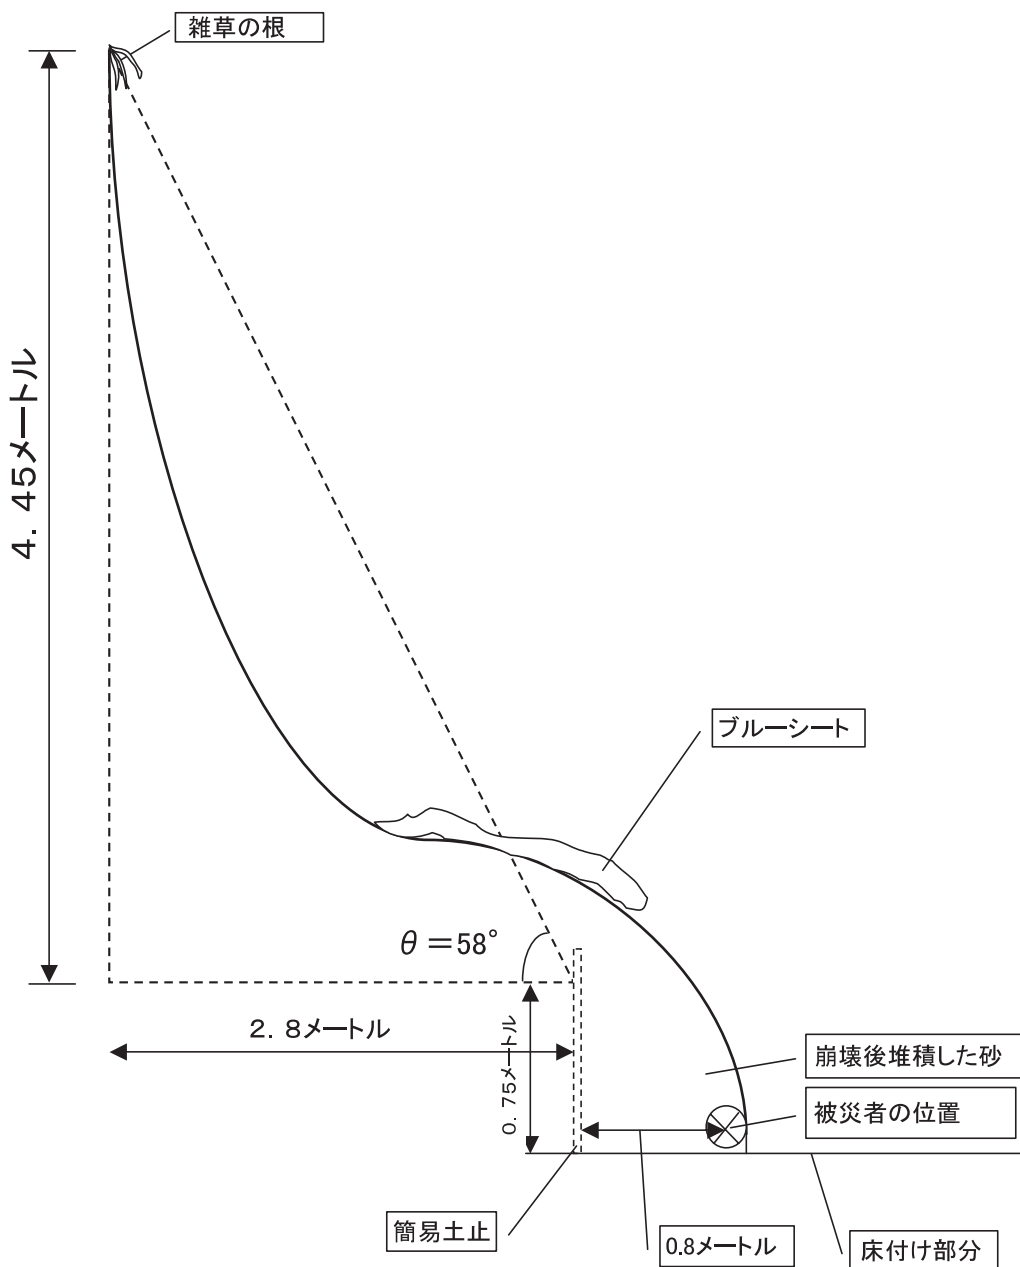
### 崩壊面の断面

宅地造成工事現場において、L型擁壁築造のため、砂からなる地山をドラグ・ショベルで掘削したところ、掘削後の高低差5.2メートル、勾配約58度の法面が崩壊し、法面下部のL型擁壁基礎部分にいた作業員が崩壊した砂の下敷きとなり、全身圧迫により発生から18日後に死亡したものの。

- (4) 災害発生当日は、午前中一杯かけて上記掘削や土止め設置の作業を行った。昼食をとった後、作業再開のため現場に戻ったところ、施工中の法面が円弧状に崩れていた。崩壊土量は不明であるが、高さ5.2メートル、幅4.75メートル、奥行き2.8メートルの崩壊面であり、ほとんどが砂であった。法面に被せてあったブルーシートは崩壊ともに砂に埋まり、床付け部分の土止めは木製パネルが割れ横倒しになっていた。
- (5) 崩壊場所に近づくと、崩壊した砂の中から長靴の左足つま先部分が出ているのが確認されたので、砂の除去を行ったところ、砂の下敷きとなった被災者が発見された。崩壊がいつの時点で発生したのかは不明であるが、被災者が午後の作業開始前にレベルの測定等を行うため、床付け部分に立ち入った際に発生した災害であると判断される。

- (1) L字型の擁壁を築造するにあたり、高さが約5メートルの法面を掘削する必要があったにもかかわらず、作業箇所等の調査の実施、作業計画の作成が為されていなかったこと。
- (2) 地山の掘削作業主任者技能講習を修了した者が現場におらず、適切な作業指示が為されなかったこと。
- (3) 法面が砂地であり崩れやすい土質である

とともに、急な勾配であったにもかかわらず、有効な土止め支保工を設置していなかったこと。

(1) 作業箇所等の調査を実施し、それを踏まえた上で、安全を考慮した作業計画を作成

し、それを元に工事を行うこと。

(2) 高さ2メートル以上となる地山の掘削作業については、地山の掘削作業主任者を選任し、その職務を遂行させること。

(3) 掘削作業を行うに際し、掘削面が崩壊するおそれがある場合には、有効な土止め支保工を設置した後に作業を行うこと。
