下水道工事での失敗

当工事は市役所発注による汚水準幹線の設置工事である。

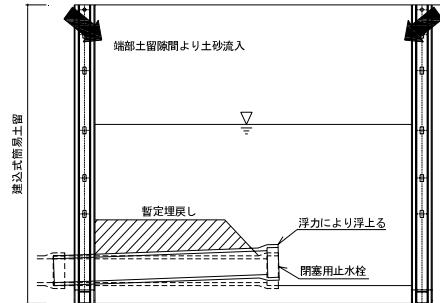
図-1 断面図

地下水もほとんど無く、順調に進捗していたある日、夜半に集中豪雨があり翌朝現場に行ってみると土留の周辺が5cm程度沈下、土留内部は雨水が溜まつてヒューム管が若干浮いていた（図-1、図-2）。

水中ポンプにて排水したがヒューム管の下に大量の土砂が流れ込んでおり、その土砂を掻き出して管の再設置に1日かかってしまった。

水の浮力を甘くみた為、ヒューム管の重量と若干の埋戻しで管が浮くはずが無いと思い込んでしまっていた。また天気予報を見ていれば夜半の雨が予想できており防げた失敗であったと思う。今回は幸いにも土留周辺の沈下による事故も無く、管の再設置も1日で済んだ。しかし一歩間違えれば第三者の事故や多大な復旧作業になった可能性もあり、これからは降雨が予想される時は完全に埋め戻すべきと思う。
