現場の失敗と
その反省
①-2

盛土工事での失敗について

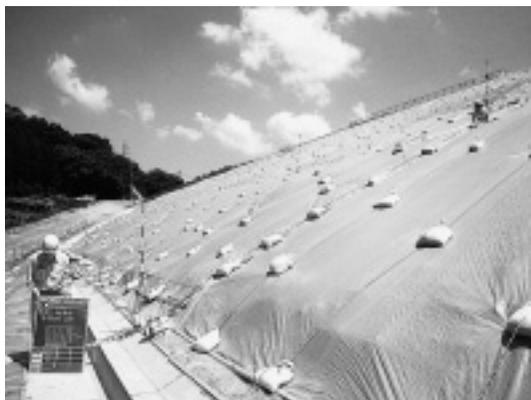
供用後に盛土天端開口亀裂が発生し、盛土表層すべりが生じた。

当該盛土は、旧盛土上に10mの厚さで建設発生土を腹付盛土した。その土質はシラス（砂質土）、ローム（粘性土）、岩砕（レキ質土）等が不均等に混入した。盛土の直接的な崩壊原因は、「①豪雨時の表流水処理の不適」、「②追加盛土時の旧盛土表面の表層処理不足」、「③盛土材の土質不良等による浅層地下水の帯水」などが考えられる。

写真-1 法面防護状況

打込ドレーンにより、盛土内の排水を改良する。降雨時にも水位を上昇させないことによって、所定の安全率を確保する。盛土表面には水抜き土留工を行い、雨裂による浸食を防止するとともに、植生マットにより緑化を確実にを行った。

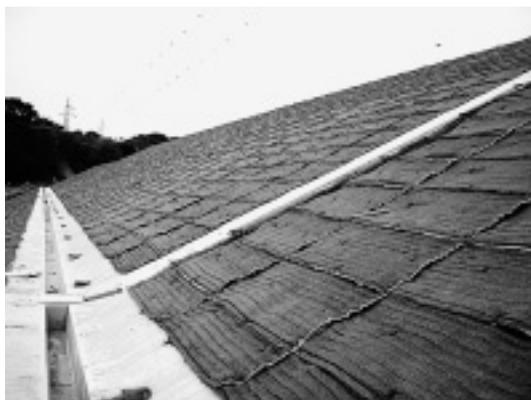
写真-2 対策後完成
