現場の失敗と
その反省
①-3

構造物の床堀掘削における高さ管理

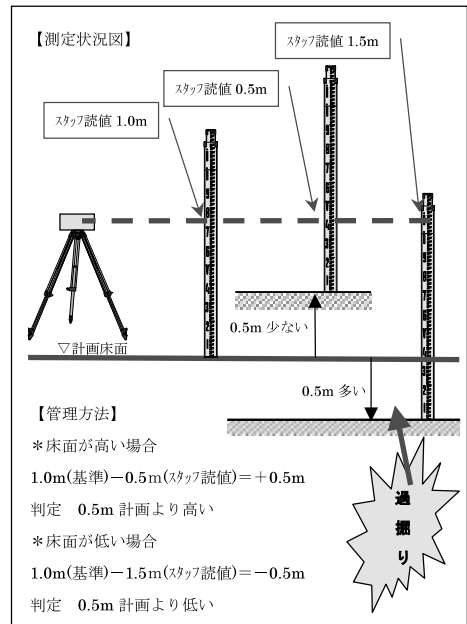
図-1

床堀掘削を進めると湧水が発生し過掘りで床付面を乱すことの無いように、レベルで常時床高を管理した。また、基礎工までの管理用丁張は機械掘削によりすぐに壊れる恐れがあるため設置しなかった。床付け完了後、基礎砕石の投入直前で、床付面の基準高に問題があることに気付いた。床付けが過掘り状態（計画床付け高より約30cm低い）にあった。原因は基準高での管理を行わず、スタッフの読み値により管理していたことであった。

スタッフの読値で管理を行う場合、まず床高となる基準の高さを読み、その読値（例1.0m）を基準値とし、そこから上がり下がりを読み取る方法である。基準値より低い場合はスタッフの読みの数値（例1.5m）が多くなり（例0.5m多い）、高い場合のスタッフの読みの数値（例0.5m）が少なくなる。（例0.5m少ない）（図-1）その原理を利用し管理するはずであったが、スタッフの読値が基準より多いので、イコール高いと勘違いし過掘りの原因としてしまった。計画の床付け面までの修復は、湧水で状態が悪くなった発生土で、埋め戻すとかえって床面を悪化させることにな

る。また、構造物の沈下の原因にもなることから、基礎砕石を使用し埋め戻した。砕石の過大使用により予測外の費用が掛かってしまった。

手間が掛かっても基準高を持たせたBMから機械高を計算し、常時基準高管理を行うことが第一の誤り防止に繋がるということをひしひしと感じた。
