現場の失敗と
その反省
①-4

寒冷期における舗装施工時の失敗

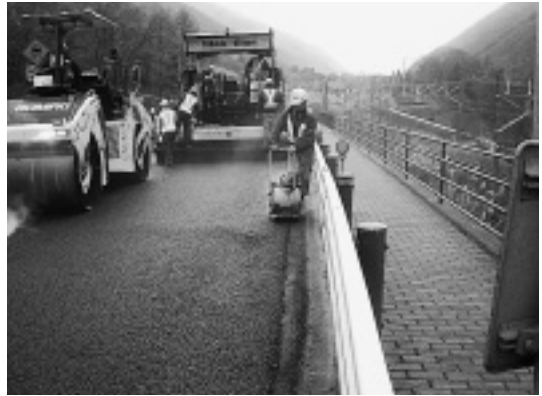
写真-1

写真-1、2のような施工方法を取り、次の日にコアを抜いたところポーラスアスファルトにもかかわらず密度がありすぎて空隙が少ないように思われた。翌日の施工

空隙の少なさは過転圧が原因だと考えられた。反省としては寒冷期の施工ということとポーラスアスファルトH型-Fという特殊な合材を使用するため初期転圧で密度を確保しようとしてあまりにも締め固め力の高い機械を必要以上にいれてしまったことが原因だと思われる。

からは水平振動のオートをマニュアルに切り替え最初の一往復のみを水平振動で、それ以外は振動無しで施工したところ空隙がよりよいものとなった。
