現場の失敗と
その反省
⑪-5

鋼桁の温度変化による沓モルタルのひび割れ発生

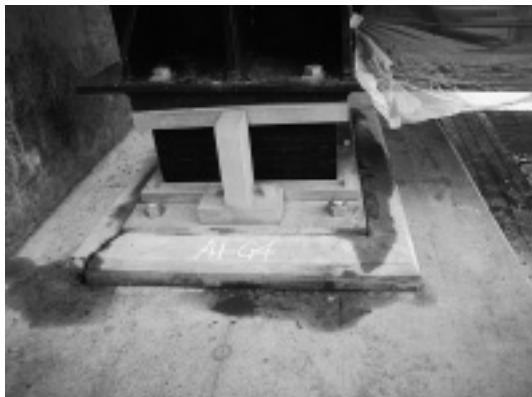
1月に桁を架設し、2月に防寒養生を行いながらゴム沓のモルタルを打設した。防寒養生は沓の廻りをシートで囲い、その中に練炭ストーブを設置して行った。打設後に沓のモルタル状況を確認したら、沓のモルタルにひび割れが発生した箇所が発見された。（写真-1）

施工時期が1～2月で寒暖の差が激しい時期は桁の温度変化による伸縮が顕著になります。また、ゴムの弾性復元力によって、下沓が温度変化によって動くことがあります。

今回の工事は、今までの経験上、桁が温度変化で伸縮するのは上沓だけだと思いこんでしまい、下沓の固定を行わないで、モルタルを打設してしまった事と、事前の検討も不足していた事が原因です。

写真-1 沓モルタルのひび割れ状況

今回の工事では気温の変動による桁の伸縮が沓のモルタルにどのような影響を与えるか事前に検討し、さらに、下沓を固定していれば、モルタルにひび割れが生じるような事はなかったと思います。現地工事では過去の経験から学ぶ要素が多いが、経験だけに頼らず、事前にチェックリスト等による検討を行い、必要であれば沓を固定する等の処置を講ずる事が重要であることを痛感しました。

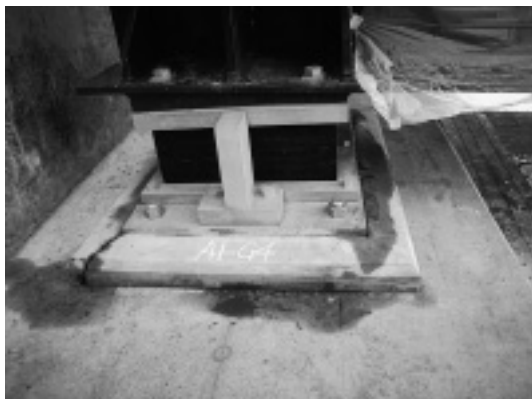
写真-2 補修完了

このため、発注者の了解を得て、沓座のモルタルを研り、アンカーボルトとモルタルに隙間がないかどうか確認し、再度無収縮モルタル（早強型）を打設する事になった。（写真-2）これにより現場工程に遅れが生じ、発注者に迷惑を掛けてしまった。
