現場の失敗と
その反省
⑪-7

舗装工事の安全管理での失敗

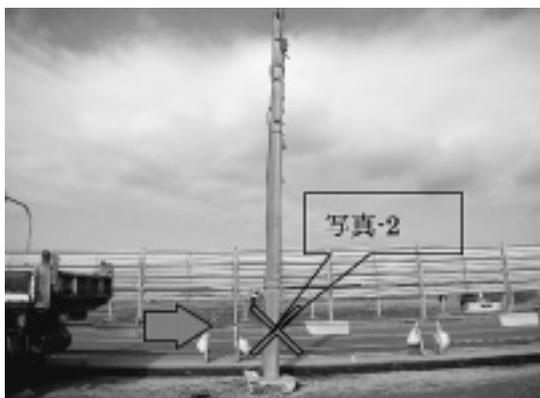
事故当日の作業は、瀝青安定処理舗装を舗設している際に合材運搬に使用していた10tダンプトラックが施工場所に残置された信号感知器と接触し損傷した。事故車両は車輛誘導員の合図で待機場所に停車していたが、先に待機していたダンプトラックが誘導員の合図でアスファルトフィニッシ

ヤーに後進していったため車両一台分のスペースが空き、後続のダンプトラックのスペースを空けようと思い誘導員の指示を受けず自己の判断で後進し信号感知器に接触した。この事故により、1週間の工事中止となると共に損傷した信号感知器の修理などでプラス1週間、合計2週間の工程損失が発生しました。

写真-1 損傷状況

舗装工事のような購入資材運搬車両が多くで出入りする作業の際は、資材納入業者を含めた災害防止協議会を実施し、運搬経路及び場内の支障物情報などを密に打ち合わせると共に場内の支障物を確実に養生する。今後この事故を教訓として、二度と同じ過ちを繰り返さないように工事及び安全管理に取り組んでいきたい。

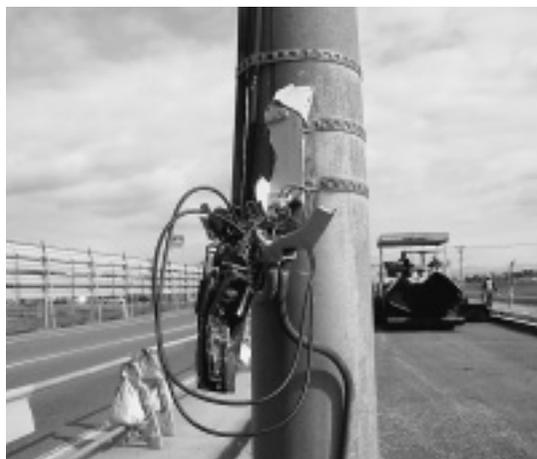
写真-2 損傷状況

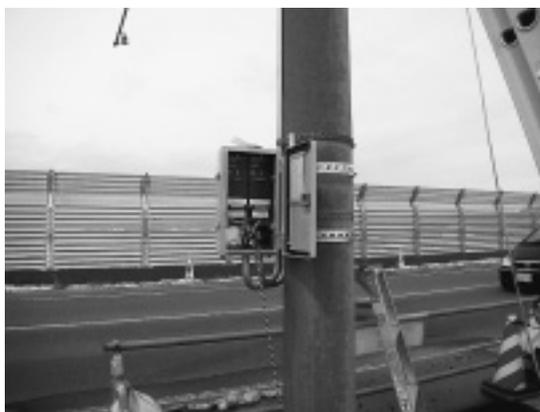
写真-3 修理完了
