現場の失敗と
その反省
⑪-9

ボーリング調査での失敗

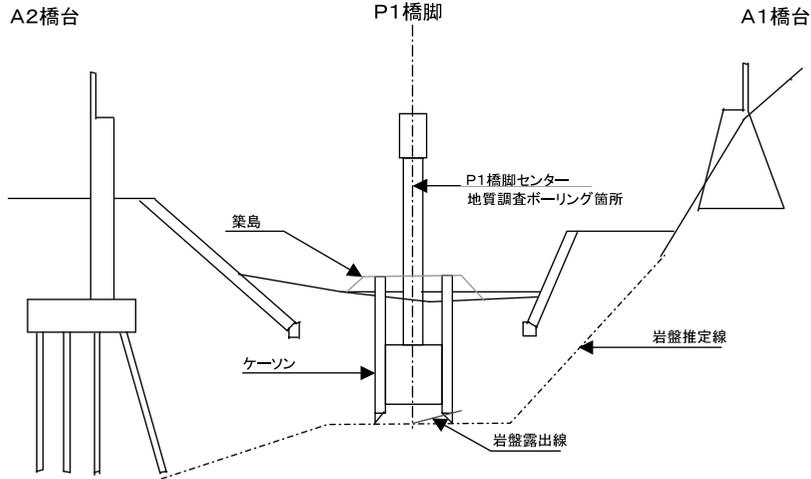
河川中央部に築島の盛土を行い、センター測量後に橋脚位置出しを行い、ケーソンの躯体コンクリートを打設した。その後養生期間を置いて、オープンケーソンである為クラムシェルで、中掘り掘削を行いながら沈下させていた。又、4 m近く沈下したところで、沈下速度の促進を図る為H鋼の載荷を行った。ケーソンセンターの偏芯を、縦断方向・横断方向とも日々観測を行い記録していた。5.50m付近でケーソンのセンターが、15cm A 2 橋台側に移動していることに気づく。直ちに潜水夫を潜らせて、ケーソンの刃先部を調査すると、A 1 橋台側に岩盤が露出しており、A 2 橋台側は砂

礫層で過掘となっていた。その為にA2橋台側に偏芯（移動）を起こしたと考えられる。早急に偏芯を正しい位置に戻すべき対策として、ケーソン内の水位を出来るだけ下げ（水中発破孔を削孔する為）A1橋台側に露出している岩盤部に、水中発破用削孔を行い、A2橋台側の掘削はA1橋台側の掘削面（削孔長）より高くし、又、H鋼の載荷をA2橋台側よりA1橋台側を2：3の割合で重くし、水中発破を行うと1回で約10cmの偏芯となり、同じ事を三回繰り返す事により定位置に戻すことが出来た。

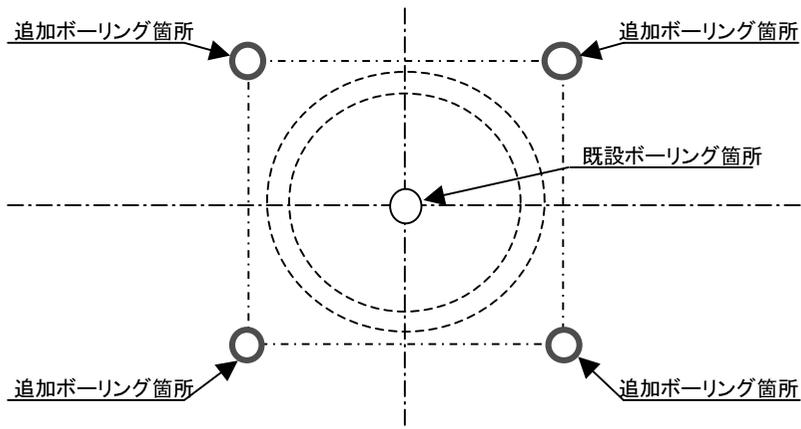
概略図(2)

- ①地質調査のボーリングがジャストボーリング（P1橋脚センター）のみである。
- ②地質調査で弾性波探査が行われていない。
- ③岩盤線はジャストボーリング（P1橋脚センター）の採取コアの地盤高を結んで推定岩盤線としている。

④ジャストボーリングだけで推定岩盤線の傾きを決定するのは無理がある。

ケーソンの中心点から下記概略図(2)のように4隅に追加ボーリング調査をするべきであった。
