現場の失敗と
その反省
⑪-10

溜池堤防改修工事での失敗

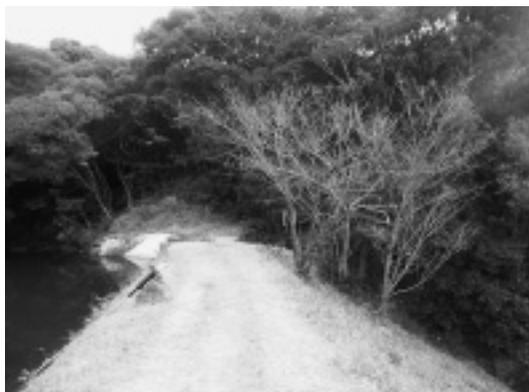
でモルタル張工を、余水吐入り口を囲むようにして設置していた。これは池側からの水の流出を防ぐ工法だが、効果がなかったらしい。周辺をよくみると、余水吐から放水路に続くコンクリート擁壁沿いに、当時残した桜の木が5本立っていた。

写真-1 補修前の立木

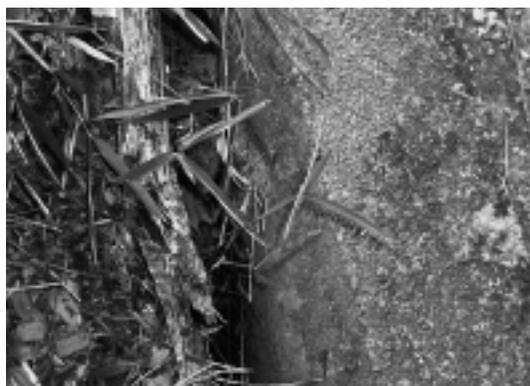
しかし、2本は枯れていて根のほうも腐っている。踏んでみると穴が空き、下方に空洞が出来た。その部分をスコップで広げて見ると、放水路のコンクリート擁壁の裏から、敷張コンクリートまで空洞が続いていた。根っこが腐って空洞になったのであった。たぶん池まで達していて、そこから水が漏れ出ていると推測された。それから一週間後に、当時の発注者から連絡があり、その溜池の補修の見積を出せということだった。

写真-2 腐った根

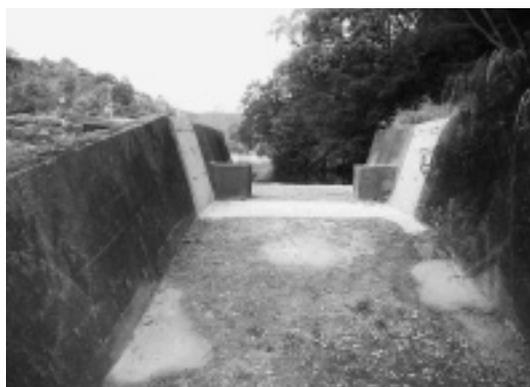
写真-3 補修後の敷張コンクリート

当初は昭和53年溜池堤防改修工事で堤防・底樋・斜樋を設置する工事であった。補修工事は、平成19年12月施工で余水吐と放水路の敷張コンクリートの部分補修及び土砂埋戻工事であった。
