# 河川工事での失敗

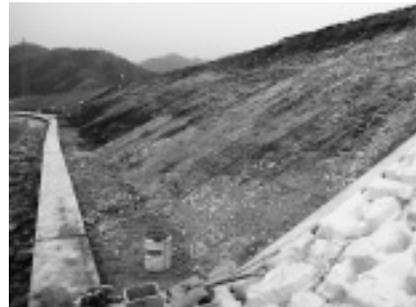
写真-1 補修前

障害も解決し低水護岸の掘削を開始したところ、予想以上に土質が悪く鋼矢板の偏移が2～3cm程度で納まる予定が8～10cmまで拡大した。そのことにより、高水護岸の地盤が沈下し張ブロックも同時に沈下した。

ステップ幅1.0m、延長100mの区間を、低水護岸完成後伏せ直しを行った。
