現場の失敗と
その反省
⑪-14

床版工事での失敗

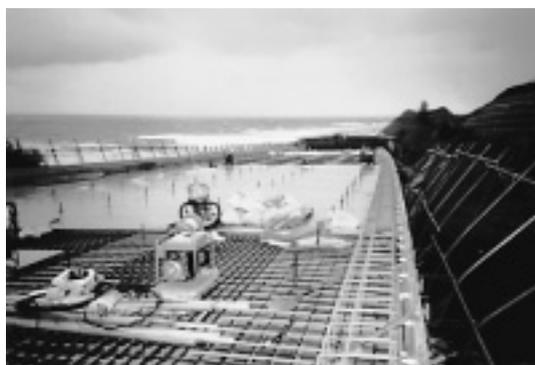
床版の打設回数は、5回に分けられて計画されていたので、1回目、2回目と順調に施工出来ましたが、年末年始の休暇に入りこの時点ではシートに多少の破損は有りましたが、特段問題は有りませんでした。しかし休暇後半の強風により、約40m間の仮囲が吹き飛ばされ約25m下の水田へ落下したのです。

強風、暴風には十分考慮したものの、日々のブルーシートの裂け具合、作業終了前の現場点検（隙間風）等が不十分であった為、前日の強風により雪寒仮囲が飛んだと思われる。

写真-1 雪寒仮囲災害状況

冬期休暇中でありケガ人もなかったが、二度と同じ失敗を繰り返さないように、現場点検により安全管理を徹底し、今後の工事に取り組んでいきたい。

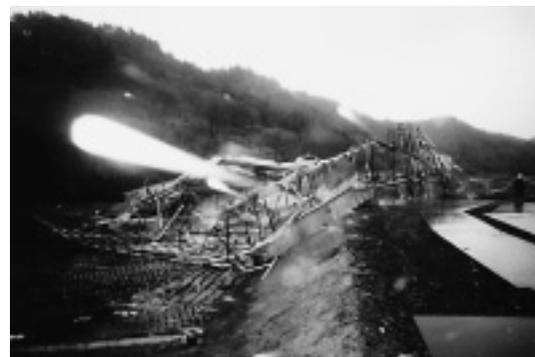
写真-2 雪寒仮囲散乱状況

直ちに作業員とクレーン（45t）によって片づけを行い、雪寒仮囲工の復旧作業に取り組んだ。
