現場の失敗と
その反省
⑪-15

推進工事における到達マンホール周辺道路陥没

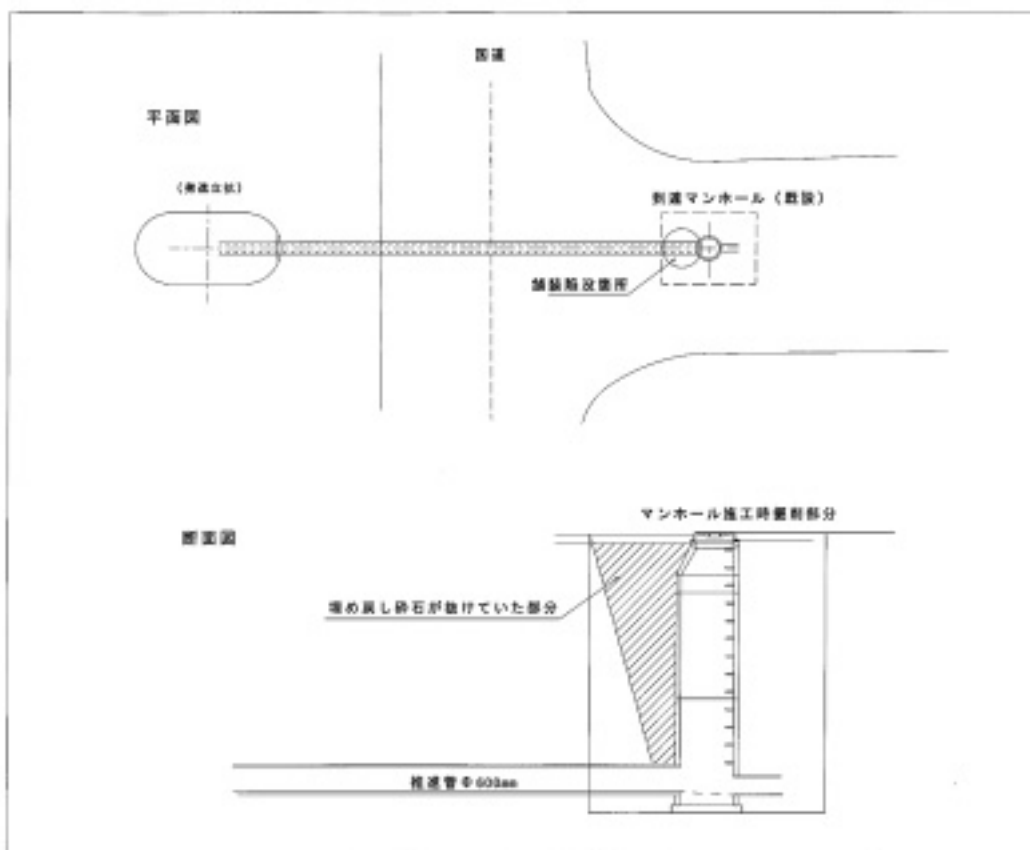
重に削孔作業を行った、約1日をかけて無事に到達することができその日の作業を終了した、その後4日間ほど機械等の撤去作業を行っていた時、既設の到達マンホール部分の周辺舗装が3.0×3.0m程の範囲で深い部分で10cm程度陥没しているのに気がつきました、至急交通誘導員を手配し交通規制をした、陥没箇所の調査をするため舗装面に穴をあけマンホール周辺の状況を確認したところ舗装下の土砂が大きく抜けた状態になっていました、発注者・道路管理者・警察等に緊急での作業をお願いして既設舗装版を切断・剥ぎ取り後、碎石により埋め戻し仮舗装で仮復旧作業を完了した。

- ① 既設マンホール削孔時、推進機械ビットにより直接コンクリートを削孔した時に削孔に時間をかけすぎたためマンホール周辺の土砂を取り込んでしまった、又既設マンホール部分の埋め戻しが碎石で全土入れ替えされていたため地山部分と違い崩れやすい状態だった。
- ② 到達時の忙しさのため、到達した時点での排土量の確認および土質の変化を十分に確認しないで作業を終了してしまった。
- ③ 既設マンホールの施工がどのように行われたか、事前調査をしていなかった。

- ① 薬液注入等補助工法による到達坑口の補強をする。
- ② 既設マンホールのコンクリート部分を先行して半削孔し到達確認後人力により削孔施工する。
- ③ 推進工法は施工状況が目視での確認ができないので、排土量・排土土質の確認

は重要な管理項目となるので最後まで手抜きをせずに管理をする。
