現場の失敗と  
その反省  
(12)-1

# 開削工事における土留欠損部からの出水

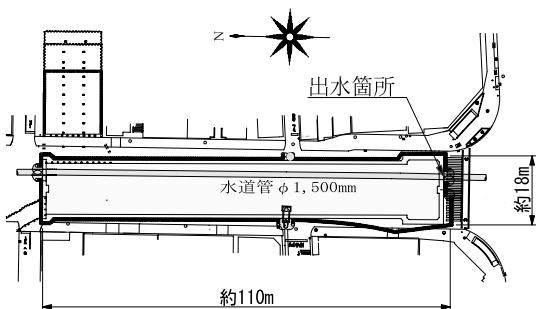
図-1 全体平面図

なお現地は埋設管が多く、SMWを連続して施工できない箇所があり、その部分は別途地盤改良を施工し横矢板工法で対応していた。特に南端部においてはGL - 2 m付近に水道管  $\phi$  1,500mm (180°基礎) があつたため、SMWは3.3mの欠損となっていた。

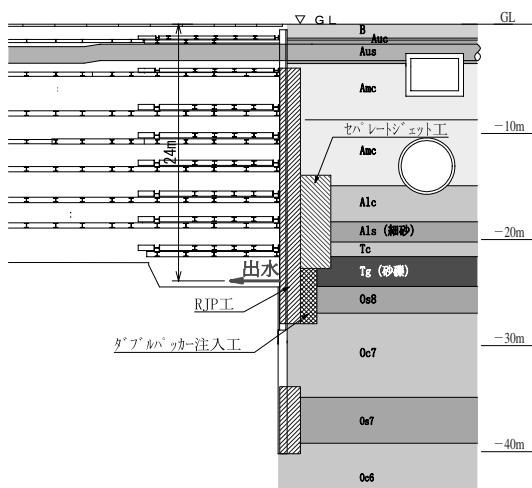
図-2 出水箇所断面図

8次掘削・土留め支保工を終え、最終の床付け掘削を行っていたところ、SMW土留め壁の欠損部から突然出水した。

出水したのはGL-24m付近であり、欠損部の特殊土留め設置を行うべく掘削している時であった。なお出水量は最大 2～3 m<sup>3</sup>/minに達した。

### ① 欠損部の高圧噴射工（RJP）のラップ不足

N値が50を超える、しかもこぶし大の礫ばかりのようなところが存在していたため、高圧噴射改良体が計画通りの径に造成できていなかった可能性がある。さらに20mを超える深度であり、改良体の鉛直精度も影響したと考えられる。

### ② 地盤改良の異種工法境界部の脆弱部

図-2に示すように欠損防護改良の背面にも2種類の地盤改良を行っていた。上部はシールド発進防護としてのセパレートジエット工法によるものであり、下部は欠損

防護の止水目的でのダブルパッカーによるものであった。これら異種工法による地盤改良の境界が弱点になった可能性がある。

出水箇所背面の上部に細砂層があり、出水とともにこの細砂が流出することによりさらに水ミチが広がった可能性がある。そして被圧水頭も約17mと高く、出水が拡大したと考えられる。

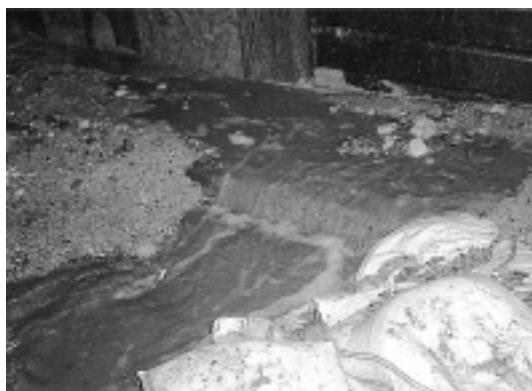
写真-1 欠損部の状況

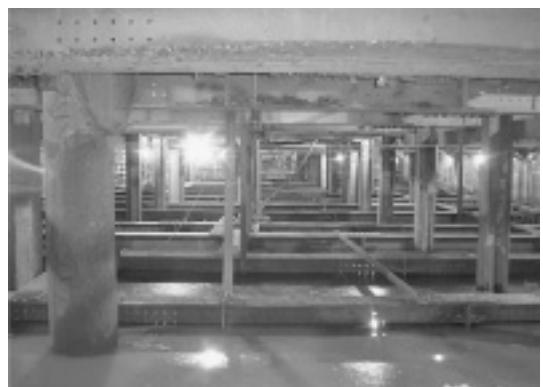
止水完了までの5日間出水は続き、最終的には掘削範囲内に4m以上の深さまで水が溜まることとなった。

写真-2 掘削部の状況
