現場の失敗と  
その反省  
⑬-1

# 路床安定処理工事での失敗

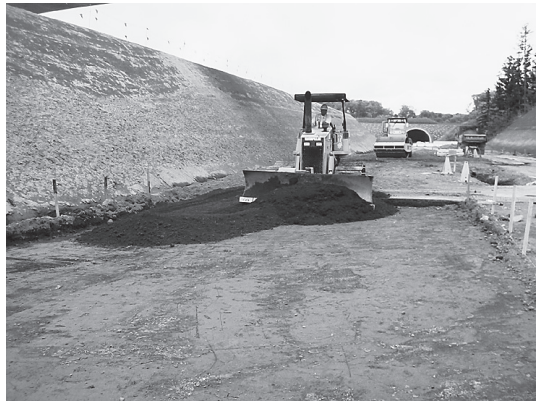
後に、モデル施工を行った結果、置換厚・転圧回数・施工機種等が決定し、現場での施工を開始したが、RIによる締固め管理が規定値を満足する結果が得られない日が発生した。

写真-1 現場施工状況

1つ目は安定処理での攪拌時におけるバラツキがあるのではないかとということである。当現場では、工期最終ということもあり、施工ヤードがなく、バックホウによる攪拌を行わなければならなかった。そこで、バックホウ攪拌時におけるフェノールフタレイン溶液における反応を確認し、攪拌回数を把握することによりバラツキを無くすようにした。

2つ目は、土の含水比管理である。安定処理の施工においては、安定処理土の最適含水比もしくは湿潤側での施工が望ましいので、使用する土の含水比を把握する必要があった。施工前の含水比の測定とブルーシート養生を行うことにより管理した。

3つ目は、施工サイクルである。安定処理土は、混合から締固めまでの放置時間が長くなると直後に締固めた場合よりも密度

や強度が低下する。従って施工サイクルを把握することにより1日の施工量を認識することで、無理な施工を抑えることができると考えた。
