## 東日本大震災報告 その2

2011年8月25、26日に、技士会連合会主催で小林会長を団長とする総勢35名で岩手県沿岸の被災地視察を行いました（写真1）。

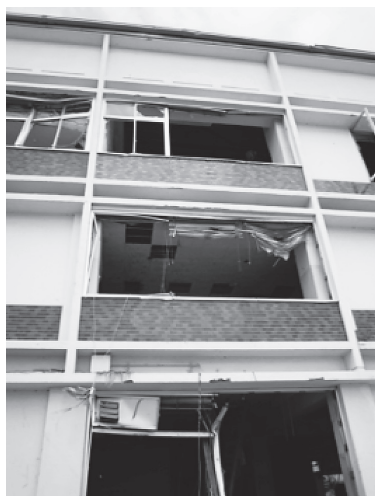
2 陸前高田市役所

現地では津波の高さを実感する（写真2、4、5、9）とともに、1. 重力式の海岸堤防では内陸側の堤防付け根で越流による先掘が起こらないようにする必要がある（写真6）、一方捨て土中詰め堤防では強度そのものが不足していた（写真7）、2. インフラ復旧後それを利用する需要をどう確保するかも重要な論点である（写真3）、3. 今回津波高が低く予想され安心して避難が遅れ数百mの距離でも間に合わなかった（写真8 奥の学校は無事）、よって将来構造物だけでなく避難も含めて安全を確保する場合、津波高の短時間での計測・予測が重要である、等を話し合いました。（文責 専務理事 猪熊）

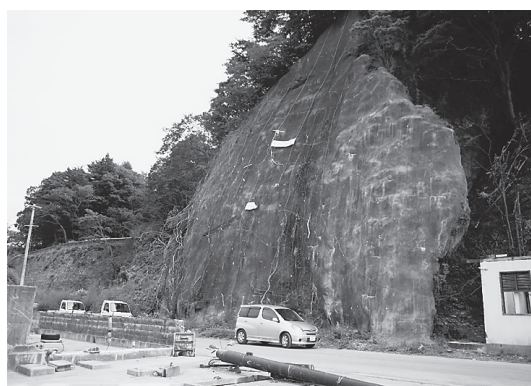
9 田老地区 明治昭和の津波高  
平成はさらに2m高い
