第14回 現場の失敗 応募論文より

管路掘削工における土留欠損部からの出水

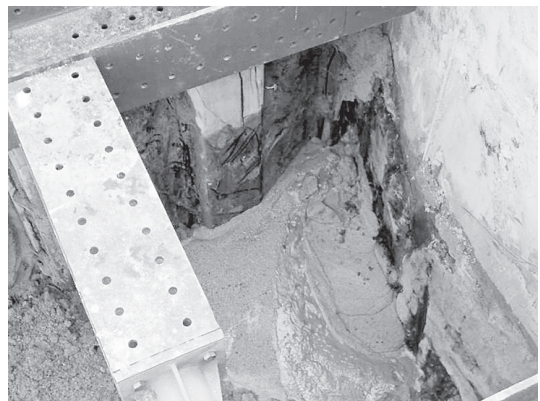
順次薬液注入工・掘削工・土留め支保工を進めていき、2段目の土留め支保工を終え、最終の床付け掘削を行っていたところ、GL-6.5m付近の既設分水人孔と鋼矢板との欠損部から突然出水した。

写真-1 出水状況
