現場の失敗と  
その反省

# 堰堤工における掘削法面の崩壊

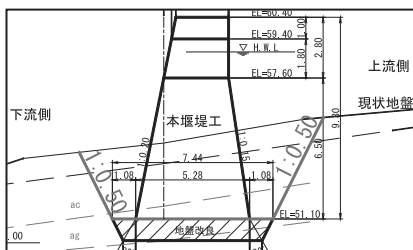
図-1 堰堤掘削断面図

堰堤工の掘削を0.7m<sup>3</sup>のバックホウにて右岸左岸部の上段から仕上げていき、最後に堰堤設置箇所の上段付近の掘削を行った。掘削深さは、現状地盤から5.0m、掘削法面勾配は、設計勾配である1:0.5とした。

床面に近づくにつれ、土質の色が茶色の砂礫系の色から、シルト粘土系のねずみ色に変化していったが、掘削中は、法面の崩壊が見られなかったため、最後まで設計勾配で掘削を行った。

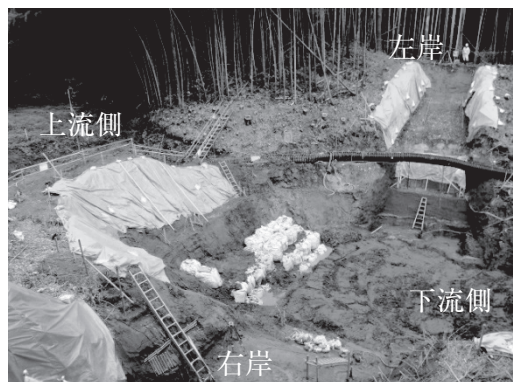
写真-2 地滑り箇所復旧完了

地滑り後、一旦現場を中止して発注者と協議を行い、崩壊した土砂の撤去を行い、大型土のうにて法面を補強して工事を進めることになった。現場内を一度埋戻し、重機の作業スペースを確保して、崩壊残土の掘削と搬出を行った。しかし、地滑りを起こした付近の土質は、含水比が非常に高くなっており、掘削すればするほど土砂がくずれてくるので、設計の1:0.5の勾配では、復旧することができず、最終的には、1:1.2の法面勾配に切直し、大型土のうによる補強も合せることにより、掘削を完了することができた。

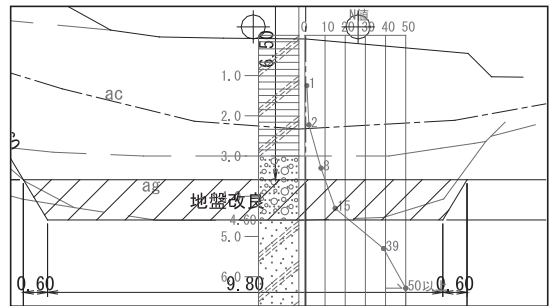
図－2 掘削箇所付近ボーリングデータ

チェックしてみると、法面が崩壊した付近のボーリングデータが付いており、N値も1～3の値を示していた。

図面から事前に掘削箇所が軟弱地盤であること読み取ることができ、施工計画の段階で、対策を取ることもできたと考えられる。
