# 榎木沢橋(連続補剛桁逆ランガー橋)の補強工事について

日本橋梁建設土木施工管理技士会  
宮地エンジニアリング株式会社  
現場代理人 宇佐美隆宣  
監理技術者 小林 智則

- (1)工事名：榎木沢橋補強工事
- (2)発注者：国土交通省 東北地方整備局  
三陸国道事務所
- (3)工事場所：岩手県下閉伊郡田野畑村  
南大芦地内
- (4)工期：平成25年2月23日～  
平成26年9月10日
- (5)橋梁形式：3径間連続鋼補剛  
逆ランガー橋
- (6)橋 長：240m
- (7)支間長：42.0m+140.0m+42.0m

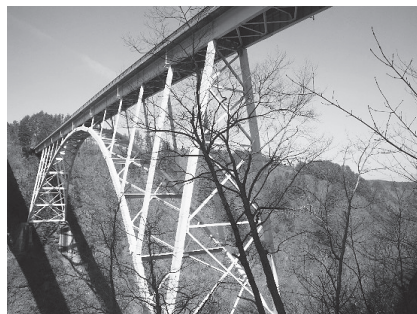
岩手県下閉伊郡田野畑村に位置する鋼製逆ランガー橋の榎木沢橋(図-1)は、久慈市と宮古市を結ぶ一般国道45号の岩手県沿岸北部に位置する田野畑村にあり、東に3km程で太平洋に面している。本位置は三陸海岸特有の地形であり、海に向かって谷が深く、橋梁中央付近で谷底までの高さは100m以上ある。完成から約45年経過し、本工事では供用中の橋梁を現行の耐震設計基準に適合させる対策の一環として、供用下において支承取替、コンクリートにより受け台を設置し変位制限装置、浮上防止装置の設置、地震時のエネルギー吸収量の多い座屈拘束ブレースによる対傾構補強、床版の断面補修、伸縮装置の取替を行った。

図-1 榎木沢橋全景(補修前)

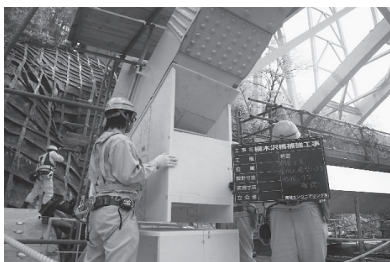
- (1)アーチ基部の補強に関して、既設のアーチ下面(補強材取付部)にねじれや折れ点(ナックル部)があり、当時の竣工図からはそれらが判断できず、製作(補強)材を三次元にて考慮する必要があった。且つ他の補強材との取り合いもあり、精度の高い現場孔明け、調整等が必要となった。
- (2)変位制限装置・ダンパー工・浮上防止装置等ほとんどの補強材について、後施工アンカーとの取り合いがあり、現場削孔孔位置、アンカーボルト位置を製作材に反映する必要があり、部材取り付け位置に影響を与えるため精度が要求された。

図-2 原寸大模型による確認

行い製作図に反映させた。それを3Dデータ化し、パソコン上で形状、寸法を確認、さらに製作材の現物大の模型を作り現地ににて既設構造物に合わせ（図-2）、部材形状、取り合い等予期せぬ問題等の洗出し確認を行い、誤差等の相違を未然に防止する策を講じた。

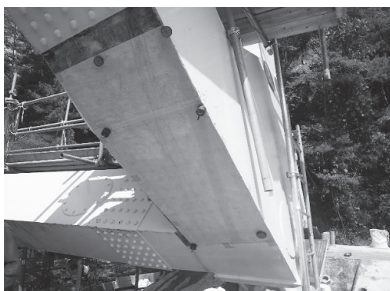
図-3 原寸フィルムの使用

また、部材の取付けの基準となる孔明け位置について、原寸フィルム（図-3）を貼り付け、孔明けを行った結果、製作材との孔位置誤差、既設との取り付け精度を許容値以内に収めることができた。

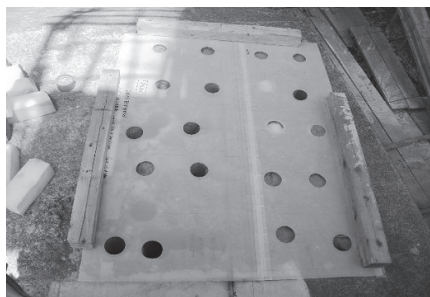
図-4 原寸フィルムによる確認

支柱基部部の補強でほとんどの部材が後施工アンカーとの取り合いが部材の取り付け精度に影響してくるため、削孔前に基準の位置出し測量、鉄筋探索を行い、その結果をもとに孔明け位置を想定し、実施したのち計算書と照らし合わせ製作図を作成し原寸フィルムとの相互確認（図-4）を行った。

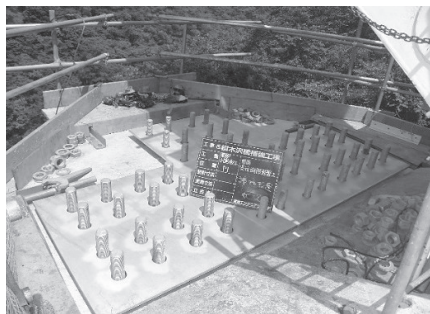
図-5 補強材（プレート）設置完了

材との誤差を許容でき、補強部材の設置をスムーズに行うことができた（図-5、6）。

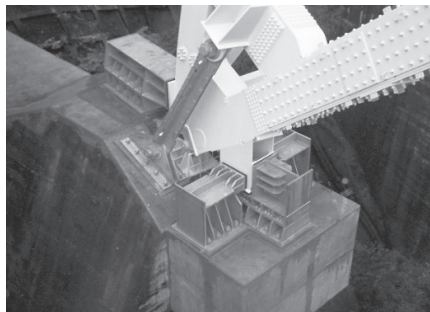
図-6 支柱等基部補強完了
