火災を受けた鋼箱桁橋の健全性評価と補修

日本橋梁建設土木施工管理技士会
高田機工株式会社 工事本部
安全技術部技術課係長

津 田 亮

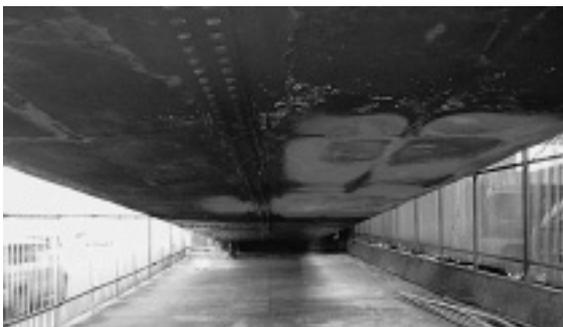
阪神高速道路の波除出路は、大阪市港区波除2丁目付近に位置する16号大阪港線の大阪市内方面行きの出口である。この波除出路下において火災が発生し、これにより主桁の一部が変形し、また塗装が焼けるなどの損傷を受けた（写真-1）。そこで、被災当日および翌日には阪神高速道路㈱によって緊急点検が行われ、落橋や交通障害等の二次災害の問題は少なく、緊急的応急処置の必要性はないと判断された^{1),2)}。本稿では、緊急点検に引き続き行った詳細調査による橋梁の健全性評価および補修施工について報告する。

写真-1 被災損傷状況（下フランジ）

塗膜は一般的に120℃以上の受熱温度で変色が始まり、400℃程度の受熱温度で炭化する³⁾ことより、塗膜の損傷状況から受熱温度を推定する。目視試験の結果、損傷が最も大きい箇所では塗膜が完全に炭化しており、受熱温度は400℃以上であったと推定した。

塗膜の損傷状況を目視試験にて確認した結果、塗膜が損傷を受けている範囲については防錆機能の低下による鋼桁の耐久性に問題があると評価し、塗替え塗装が必要であると判断した。

ここで塗膜が完全に消滅または炭化している範囲の素地調整は2種ケレン、活膜が残存している範囲は3種ケレンとした。また、煤が付着している範囲は水洗いにより煤を除去した。

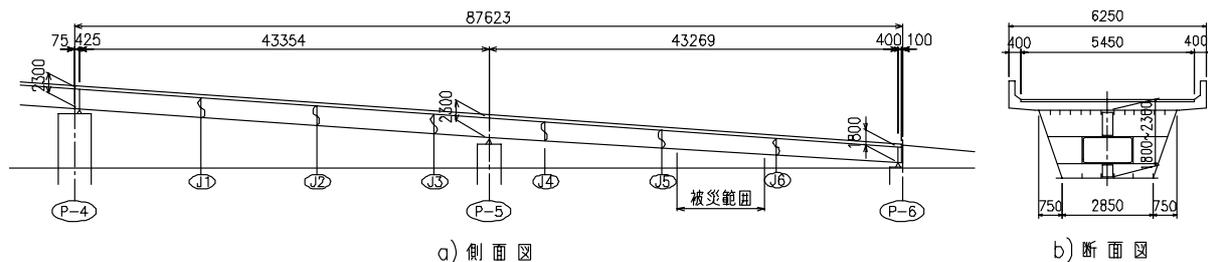
図-2 一般図と被災範囲

なお、本対象橋梁の諸元を以下に、一般図と被災範囲を図-1に示す。

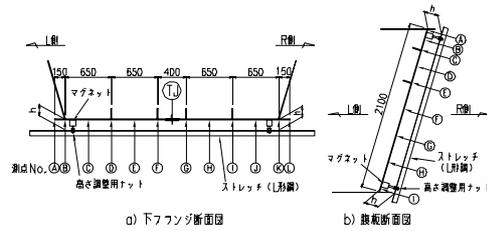
図-3 変形量測定要領

桁の変形量は腹板で最大15mm、下フランジ縦リブ間で最大10mm、下フランジ突出部で最大5mmの変形量が確認され、それぞれ表-3に示す許容値を超過しており、桁矯正により変形量を許容値内に収める補修が必要であると判断した。

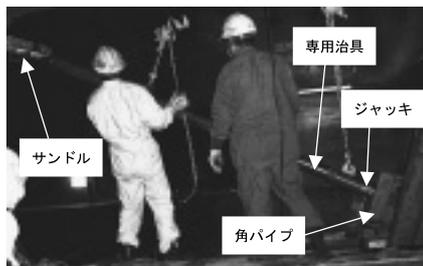
写真-2 腹板の桁矯正状況（箱桁内）

なお、実施工においては、概ね常温状態での加圧により矯正することができ、一部加熱矯正を行った箇所があったが、150℃程度の加熱温度で矯正することができた。桁矯正時の状況を写真-2 に示す。
