## 急傾斜地での道路拡幅工事

長野県土木施工管理技士会  
松本土建株式会社 土木部  
現場代理人

## 1. はじめに

当工事は国道158号安曇村地先の道路築造(拡幅)工事である。施工箇所は国道が河川沿いにあり、河川と国道との高低差が14~15mあった。法面は急勾配で、国道沿いには既設歩道が張り出し構造で築造されており現場調査を起工測量・岩質調査・近接物件調査など基に念入りの施工計画が必要とされた。

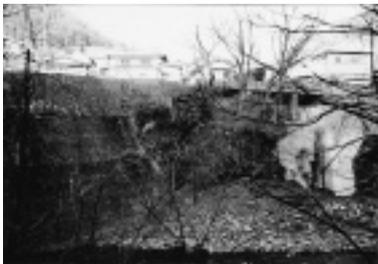
写真-1 着工前

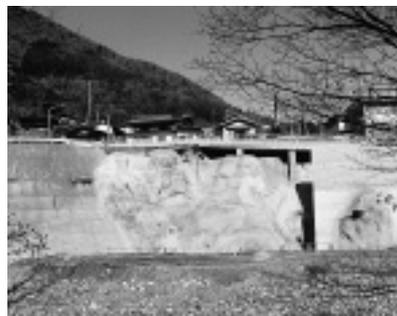
写真-3 法面モルタル吹付完了  
上記吹付けに対しては施工方法を監督員と協議変更し安全値に確保した。(前回施工箇所に対しても岩盤風化を防ぐ為吹付けモルタルを施工した)

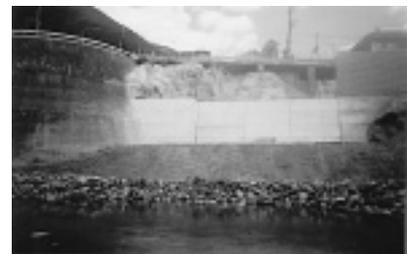
写真-4 完成全景

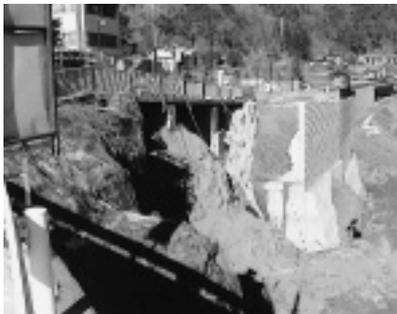
1. 既設歩道が河川側に張り出し構造となっている為路上からの施工が困難（写真-5）。

写真-5 既設歩道・現況地形状況

施工位置条件を考慮した結果、上部に張り出し歩道があり巨木の根が現況岩等に入り込んでいる為、既設歩道撤去・片切掘削時、国道158号線に影響を及ぼす可能性が多いと判断し、別の施工方法とし盛土工法にしました。

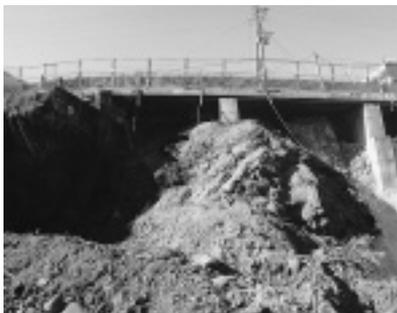
・自然岩がオーバーハングとなっている箇所がある為落石・崩落に伴い国道への影響が懸念される事と作業ヤードの確保が困難であった（写真-6）。

写真-6 既設歩道・現況地形状況

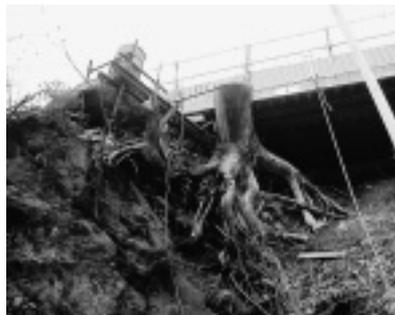
・巨木（ケヤキ）の根が点在している上、根が岩に入り込んでいる為撤去時の崩落の危険。また、クラック等が多くみうけられ風化箇所が多い事も同時に確認した（写真-7）。

写真-7 巨木（ケヤキ）の根が岩盤の隙間へ入りこんでいた

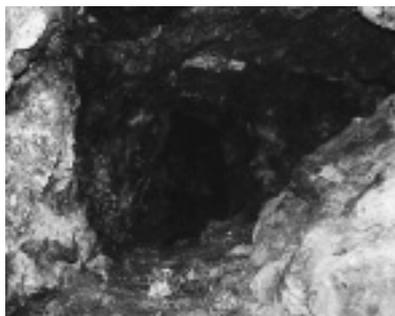
・堆積土を撤去した後、国道下部まで達する空洞を確認した（写真-8）。

写真-8 空洞写真

- ・人工岩・現場打L型擁壁断面変更計画  
空洞内にモルタル注入・エアモルタルの注入
- ・断面変更計画確認  
(断面変更計画時においても、歩道撤去箇所が発生する)
- ・自然岩露出部の岩質の確認を行った（現場対応）

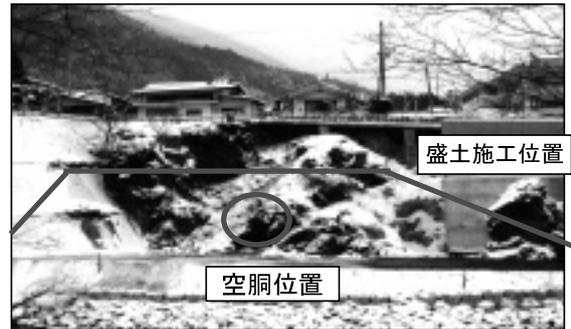
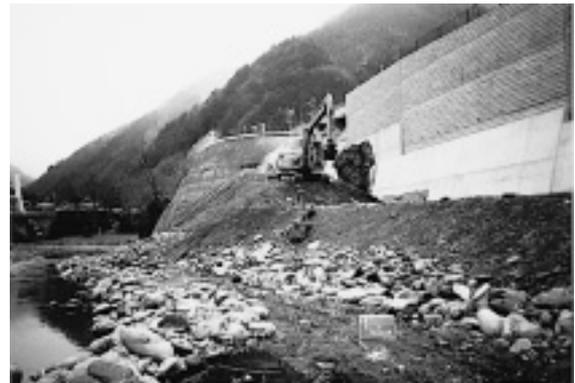
写真-9 盛土写真

- ・ 施工方法とし盛土工法を行ない法面片切掘削時において、現況地形が変形法面 オーバーハング部・堆積土箇所・巨木部・現況自然岩のクラック等の近接箇所にて確認・処理できる
- ・ 盛土をおこなっているため、法面崩落時上部への影響が少ない

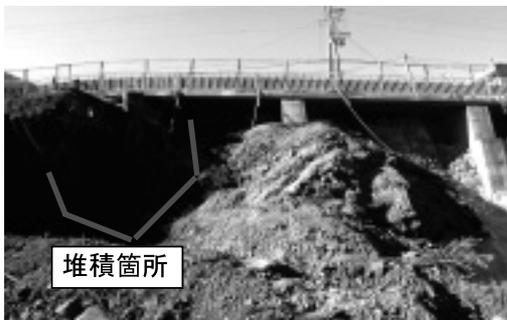
- ・堆積土厚を立会により確認した

写真-10 堆積箇所
