## 狭隘部における橋梁耐震補強工事

長野県土木施工管理技士会  
松本土建株式会社  
土木部部长

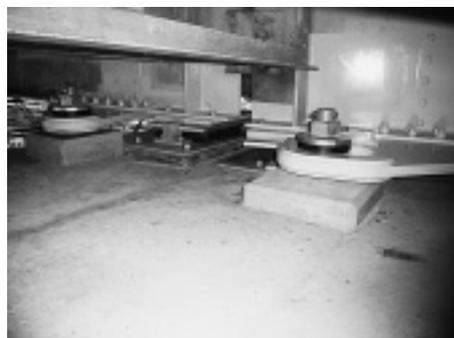
写真-1 変位制限装置

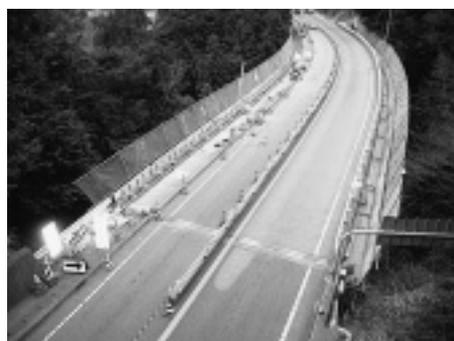
写真-2 橋の規制状況全体を俯瞰

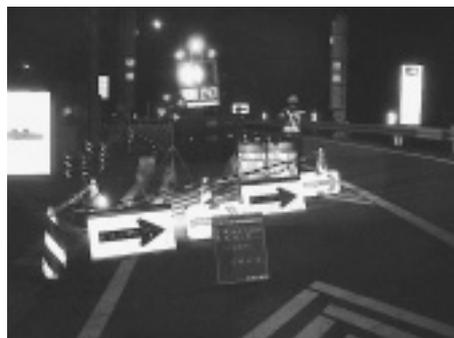
写真-3 終日片側規制状況

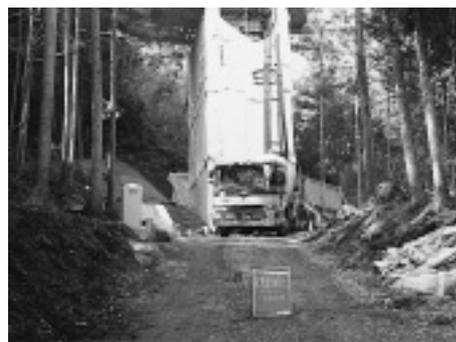
写真-4 工所用道路全景

高欄兼橋梁用防護柵取替は、既設防護柵をすべて撤去してしまうため、H鋼・ガードレールによる簡易防護柵を設置して、終日片側規制で作業を行った。型枠支保工は既設張出部を利用したカンチレバー式を採用した。工期がないため、コンクリートを早強コンクリートに変更協議して打設した。寒中養生もハーネスを使用して工期短縮を図った(写真-4)。

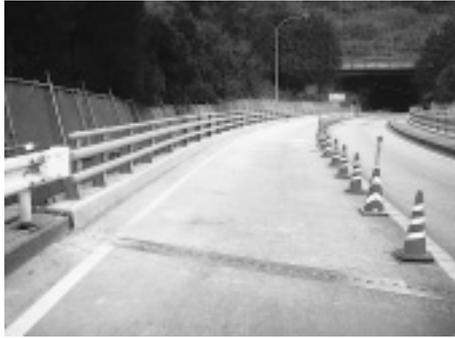
写真-5 橋の高欄兼防護柵取替状況

既設防護柵を取り壊す際、カケラが飛散しないため、また防音も兼ねて、センター付近にフェンス式バリケードを設置し、支保工足場の朝顔より防音シートで隔離して取壊しを行った。それでも騒音が谷間に反射して、対岸の住宅より苦情が来てお詫びに伺った。なるべく早期に終わらせることで理解を求め承して頂いた。

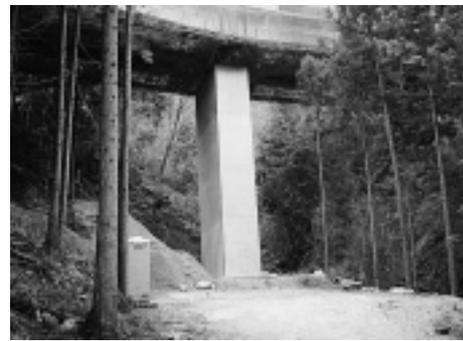
写真-6 橋脚 RC 巻立全景

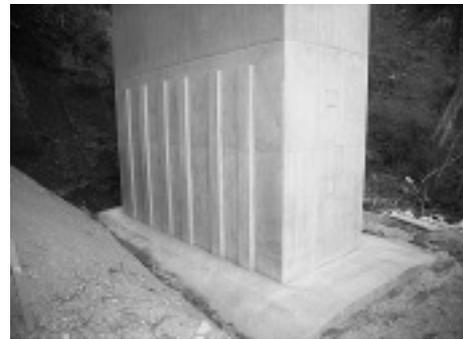
写真-7 橋脚 RC 巻立完了
