舗装の保全（クラック修理）

(社)北海道土木施工管理技士会
川田工業株式会社 土木舗装部
主幹

工事名：札友内弟子屈（停）線外

舗装（構造改良）工事

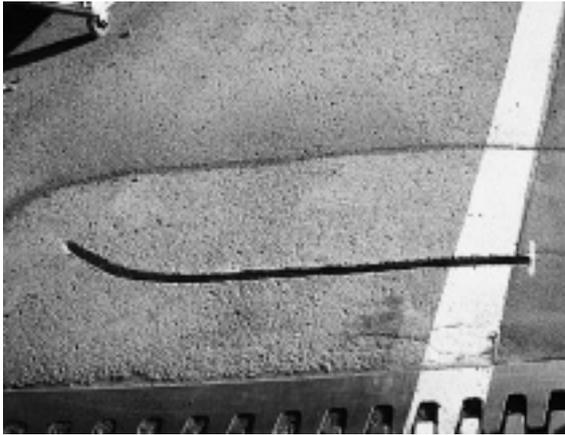
- ① 切削時の舗装剥離はありませんでした。
② クラックに白スプレーでマーキングし、機械を後進させながら切削するので常に目で確認でき、細かな線形まで対応できました。

写真-8 切削完了

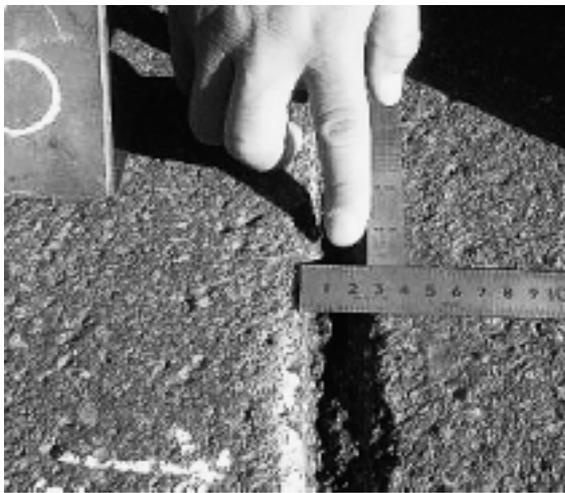
写真-9 幅設計：25mm 実測：26mm

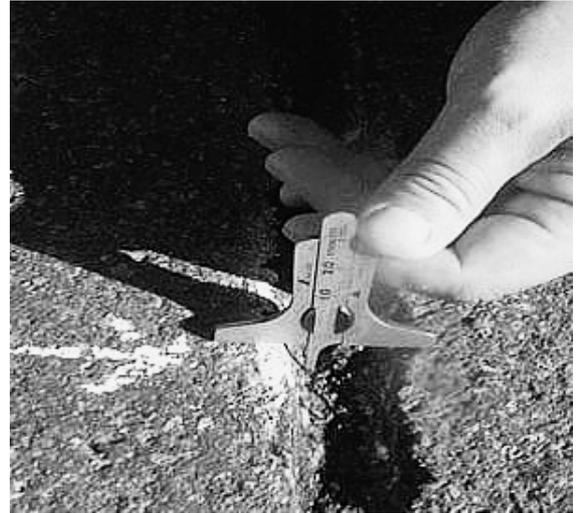
写真-10 深さ設計：10mm 実測：11mm

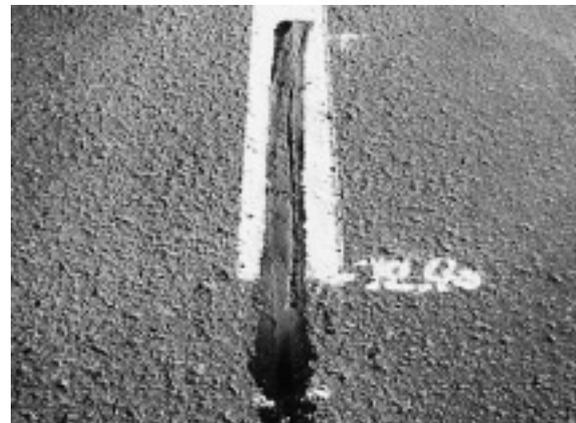
- ③ シール材注入後速やかに、スキージにて幅5.0 cm 以上となるようオーバーバンド状に塗布しましたが、溝部分のみ2 mm 程度下がった状態が数箇所発生しました。

写真-11 シール材注入後

施工を急いだあまり、丁寧さにかけていたのと切削下の細かなクラックにもシール材が浸透した事が原因と考えられます。

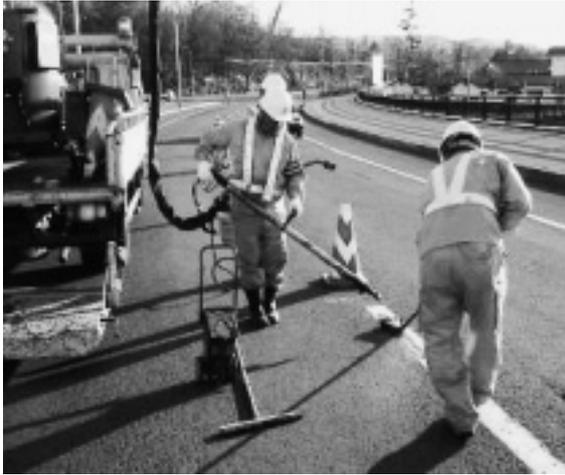
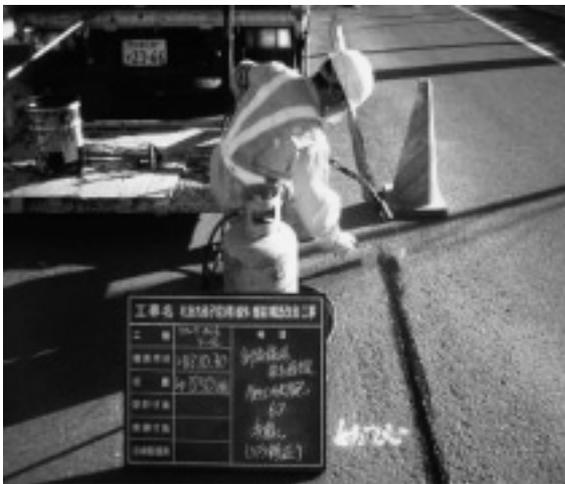
写真-12 手直し実施

写真-13 手直し実施

この段差があると騒音・振動の原因にもなるため、再度シール材を充填しながら、へらで修正しました。

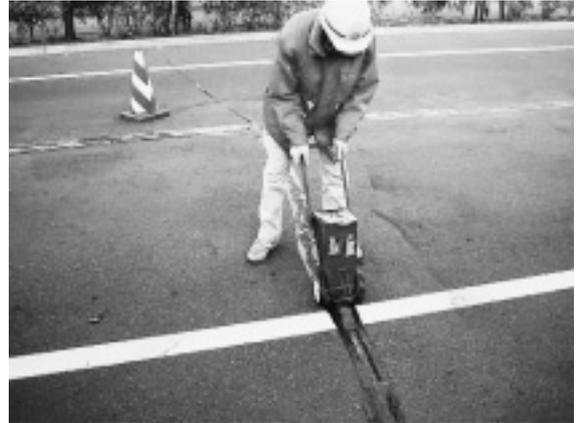
写真-14 デタック（半分状粘着防止剤）散布

④ 交通開放前に温度測定し、更にデタック（粉状粘着防止剤）を散布し交通開放を早めました。
