高架橋新設工事におけるひびわれの抑制について

長野県土木施工管理技士会
松本土建株式会社 土木部
現場代理人

1. はじめに

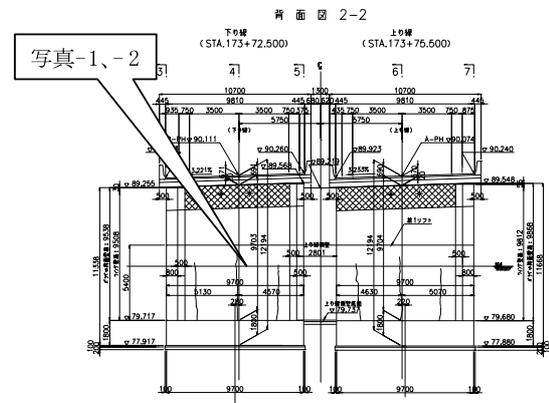
図-1 ひび割れ発生状況

型枠を脱枠し、数日たって躯体を観察したところ幅9m程の躯体に約3m間隔に0.2mm～0.4mmのひびわれを確認した。

ひび割れ発生状況は図-1の通りであった。

表-1の抽出結果より「A9：コンクリートの乾燥収縮」、「A10コンクリートの自己収縮」、「A2：コンクリートの水和熱」が、当該橋台のひびわれ発生的主要原因であると特定できる。この場合のひびわれのパターンは図-3のとおりであり、当該橋台で観察されるひびわれと合致する。

上記の推定結果を踏まえ、第2リフトの施工時には、ひびわれを少なくするために、「外部拘束ひびわれを少なくする」ための対策を講じることが適切だと考える。しかし、これらは構造変更やセメント・配合変更を伴う対策であるため、工期的な制約から、これらを選定することは現状では困難であると思われる。したがって、今後施工する第2リフトの打設の際にひびわれが発生しても、そのひびわれの有害性をなるべく小さくするため、ひびわれの分散を目的として補強筋を配筋することとした。

向である。現状の配力筋は、背面側がD16@150、前面側がD16@300となっているため、補強は前面側について行うものとし、背面側（D16@150）と同等となるよう、現状D16@300の中間にD16鉄筋を配筋することとした。

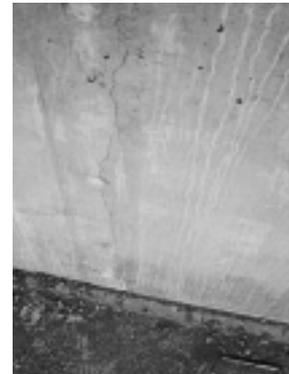
写真-1 底版付根から観察されているひび割れ

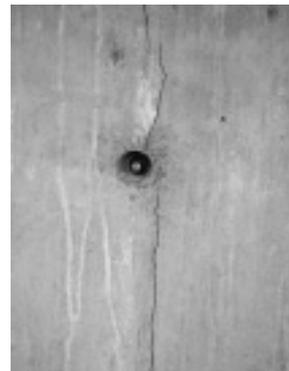
写真-2 同じひび割れの接写
