矢板護岸工施工中の矢板変動対策

福岡県土木施工管理技士会
株式会社廣瀬組 工事部
現場代理人

工事名 : 平成17年度筑後川下流農業水利事業幹線水路中木室2号線（四ヶ所上流工区）工事

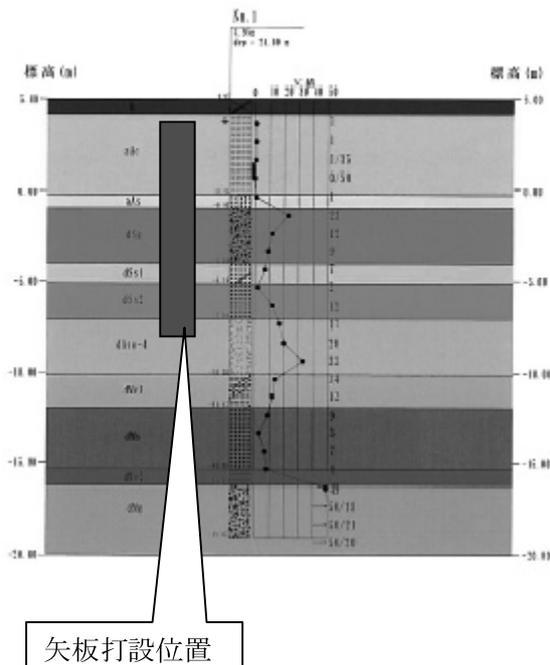
図-2 柱状図

地質の概要については、柱状図（図-2）、地質層一覧（表-1）によると地盤面から0.8mまでは、盛土層となっており、0.8m～5.9mまでは、有明粘性土層といわれるシルトを主体とした粘性土である。この層は、河川による沖積作用と海進より粘土・シルトが深く広く堆積して生成された全国有数の極軟弱地盤であり、施工に際して十分注意を要する。地表面から5.9m～10.1mまでは、砂礫層となり比較的安定した地盤である。したがって、当現場はGL-5.9mはN値15の礫質土が3.1m確認され矢板圧入工法（サイレントパイラー、矢板Ⅲw L=11.5～12.0m）では圧入不可となることが想定され、その対策としてジェット併用を検討する必要があると考えた。

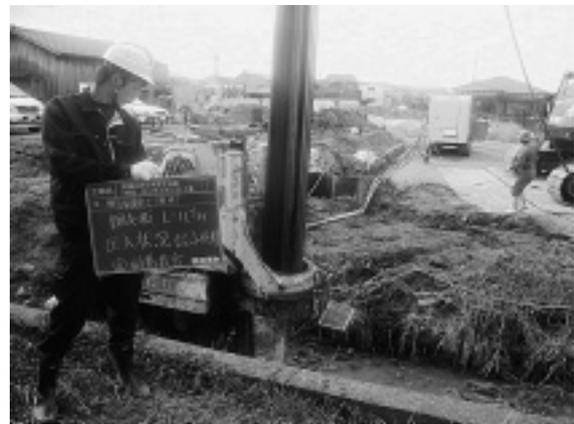
写真-2 試験施工

結果、計画時より懸念していたが、ジェット併用での打込も圧入不可であった。

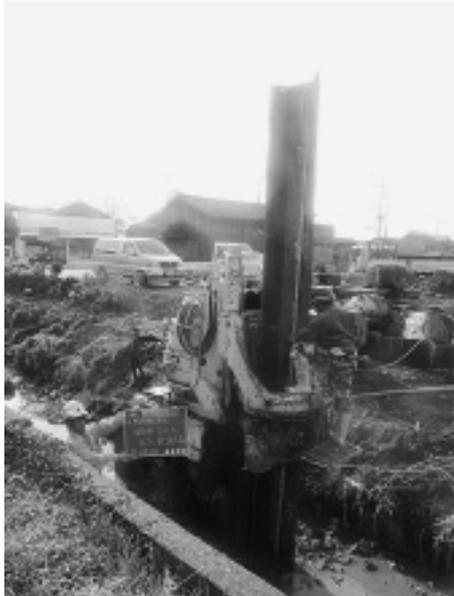
写真-3 試験施工

試験施工の結果内容は矢板の残尺が施工予定から約5m残る結果となった（写真-3）。これは柱状図のとおりGL-5.9mのN値15の礫質土が影響していると考えられた。よって、他の工法での比較検討を行った（表-1）。内容は新工法である超高周波バイブロハンマ工とジェット併用での総合的な施工方法である。

新工法の超高周波バイブロハンマの特質として、油圧振動（振り子式）シリンダーを使用することによって周波数を高くし、地盤振動を押さえて打込む工法である。なお、バイブロのみでは砂礫および玉石層まで対応ができないため、当現場ではジェット併用も含め検討する必要がある。

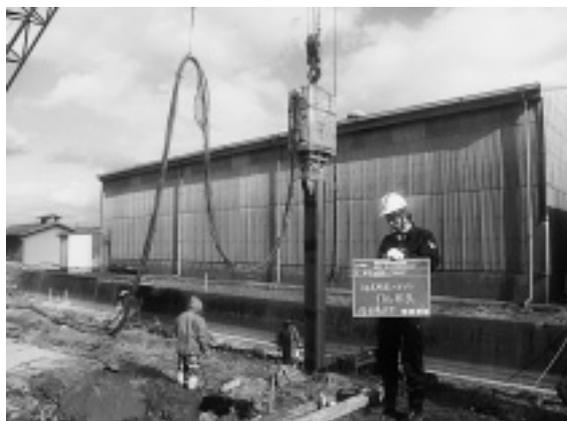
写真-4 試験施工 (超高周波バイブロハンマ)

ジェット併用 (14.7MPa325ℓ/min×1台) 超高周波バイブロハンマ工 (SR-45、473.7kN)、相判機 (クローラークレーン45t) (写真-4) の施工を行うにあたって、新たに解決せねばならない課題が発生した。

- ・ジェット併用の短所として、騒音としてポンプ駆動音が発生する。
- ・高周波による人体が感じとる微量の振動がある。
- ・2次公害として多量の濁水が発生する。
- ・地盤を緩めるなどの課題であった。

試験施工をした結果、施工時間が1/3と短く周辺に影響を及ぼす時間が少ないジェット併用超高周波バイブロハンマ工を採用した。

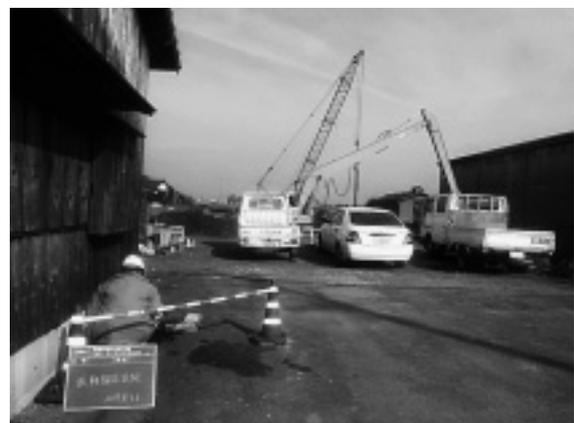
写真-5 振動騒音測定状況

振動騒音は振動騒音測定した結果、75db以下(写真-5)と影響は無かったが、人体に与える特有の振動が身体に合わないと住民の方からの苦情があり、解決策として作業時間の周知や日々の工法説明し、理解を得た。なお、振動騒音測定は日々、箇所別に行い状況の変化や異常発生しないか測定を行った。ジェットを使用することで発生する濁水は既設水路内に沈砂池を設けPh測定後、上水を排水し対応した。

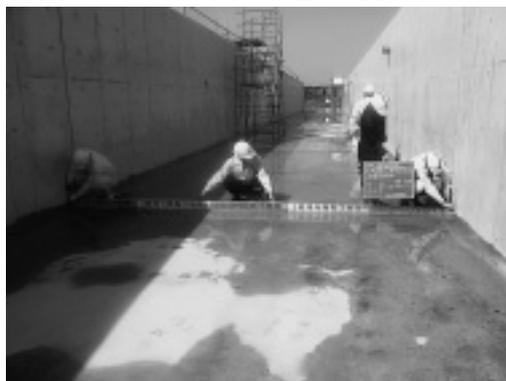
写真-9 水路完了

その後、内張コンクリート、笠コンクリート施工(写真-8)と行っていったが、当初の水路幅の余裕15mmを完了時(写真-9)まで変動なく完成し、精度の良い構造物が完成した(写真-10)。
