NATM トンネル施工時での地山変位の発生と対策

(社)高知県土木施工管理技士会

須工ときわ株式会社

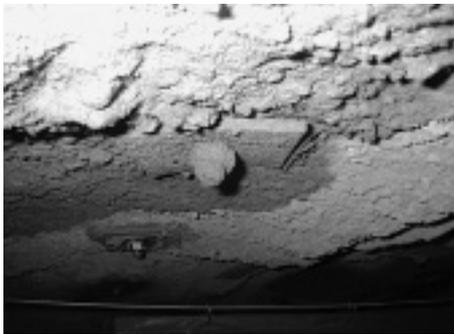
トンネル施工時における問題点、及びその解決策。
トンネル掘削中、CⅡ区間において、支保工がトンネル内側におされ（50mm 程度）ロックボルトの座金が、吹付けコンクリートにめり込む状態が起きた。（写真参照）

写真-1 座金のめり込み

ロックボルトの座金のめり込みに対しては、増ロックボルトを施工し、支保の補強を行った。

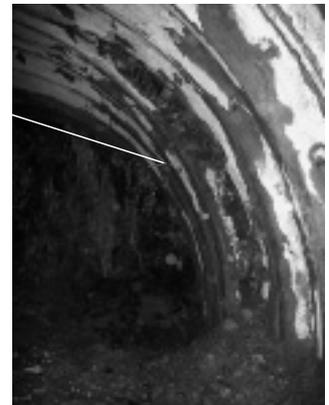
また、D-I区間では、切羽に向かって右側の側壁からアーチ肩部にかけて内側へ（最大約60cm）支保工の押し出しが短時間（1～2時間）に発生した。

支保工の押し出しに対しては、地質調査（ボーリング及び坑内原位置試験）を実施した結果、『黒色

粘土を挟在する断層破碎帯』が分布し、水分を含み支保工が押し出されたと推察できたので、対策工として、押し出された支保工背後の黒色粘土を取り除き、上半支保工を設置し、吹付けコンクリートにより空洞部分を固め、ロックボルト、上半仮インバートを施工し、その後、下半掘削を行い支保工を設置し鋼製ストラットを取付けインバートを施工し補強を行った。（構造図、写真参照）

写真-2 支保工の押し出し

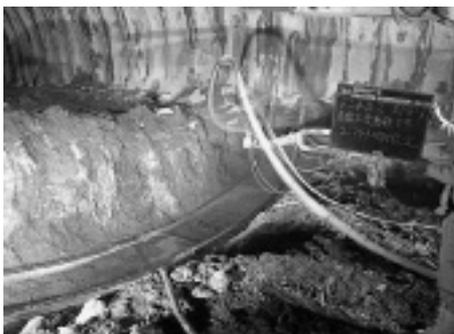
写真-3 鋼製ストラット取付状況

増ロックボルト及び、鋼製ストラット取付け後等、地山の変位は発生しなかった。
