鋼矢板打込み機械から農地への油漏れ による汚染予想と対策

(社)北海道土木施工管理技士会

小川組土建株式会社

工事名称 : 経営体多度志東第51工区

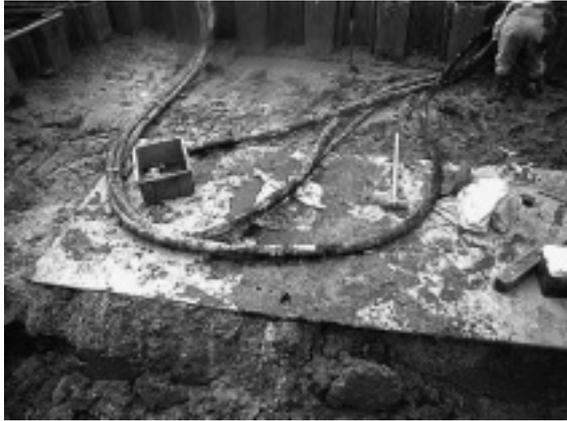
鋼矢板打込み機の作動油ホースの亀裂から油漏れ事故が発生したが、緊急セットを配備していた為、早急な処置ができた。油漏れ事故発生後速やかに油漏れの種類（作動油）、漏れた量（約10リットル）の処理を行い、近隣の水田、鋼矢板打込み箇所（工事完成後水田に復旧）には影響がなく、被害は最小限で抑ええることができた。

写真-1 油漏れ事故発生

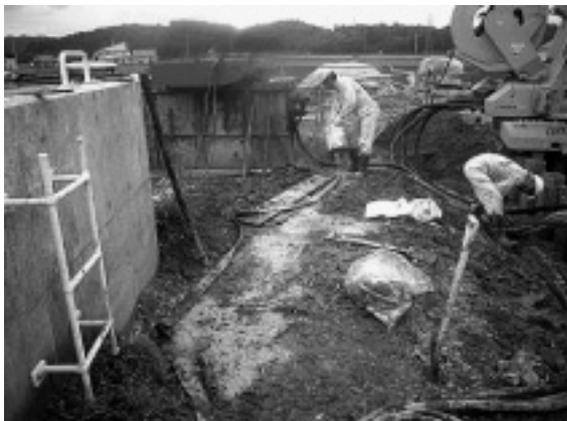
写真-2 オイルゲーター処理

燃料の給油ミス・重機の整備不足によるオイル漏れ等の場合の処置方法として、油吸着剤・土壌改良剤であるオイルゲーターを現場に常備し、油漏れ等がおこった場合の対応に備えた。

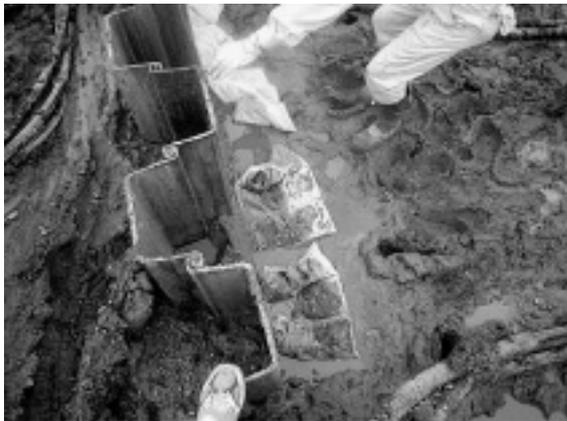
写真-3 セルマット吸着確認

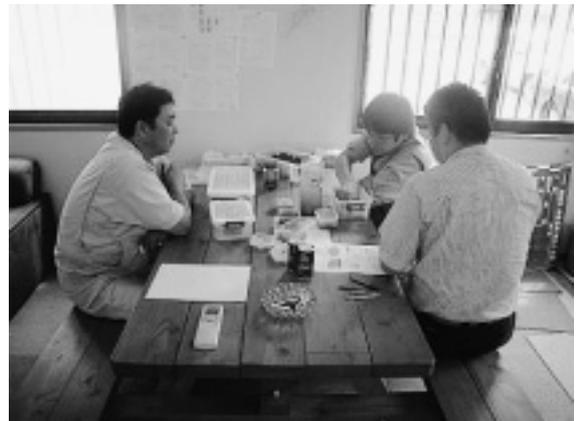
写真-4 受益者オイルゲーター処理確認

オイル処理材の使用にあたり、関係者（監督員、関係受益者）に前もって使用することを伝え、実際に処理して見せてから現場に常備した。
