## 護岸補強工事における既設護岸の滑落防止措置

宮崎県土木施工管理技士会  
湯川建設株式会社 土木部

- (1) 工 事 名：大貫地区下流掘削護岸外工事
- (2) 発 注 者：国土交通省延岡河川国道事務所
- (3) 工事場所：五ヶ瀬川 9k～10k・大瀬川  
2k500～4k500（6箇所）
- (4) 工 期：（自）平成20年3月12日  
（至）平成21年2月27日

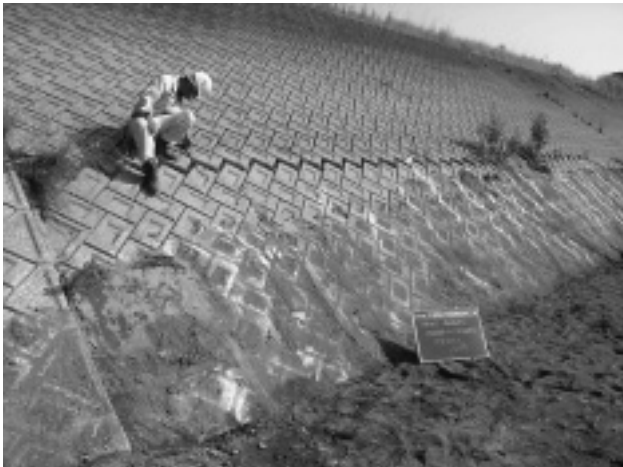
写真-1

数年前の増水により既設護岸が洗掘されクラック（写真-1・2）が発生し、護岸の補強が急務であった。

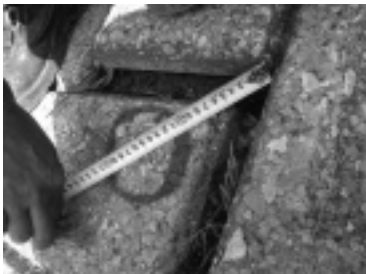
写真-2

← クラック測定状況

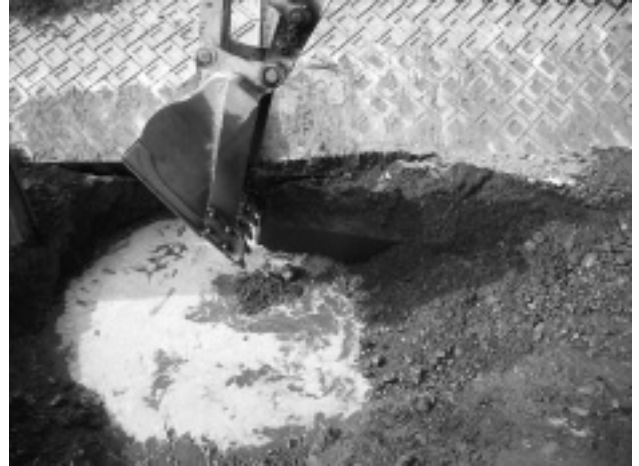
写真-3

施工を進めていく上で問題になったのが、床掘りを行った時点で既設護岸の基礎が部分的に流出（写真-3）しており、そのままの状態で行うとブロック部が滑落する恐れがあり、重大な事故にも繋がりがねないということが問題となった。

床掘り作業を既設基礎コンクリートが露出しない面まで行い、その面まで1度基礎矢板を打設する。その後、打ち込んだ矢板及び既設護岸に損傷の無い様、小型バックホウ・人力にて基面まで床掘りを行いながら、矢板を打ち込んでいく。規定の高さまで打ち込みを完了させ、順次(@2.0m)捨梁を施し、既設護岸の滑落を防止する。(図-2)なお、捨梁は境界杭（120×120 呼び強度30N/mm<sup>2</sup>）を協議の上使用した。

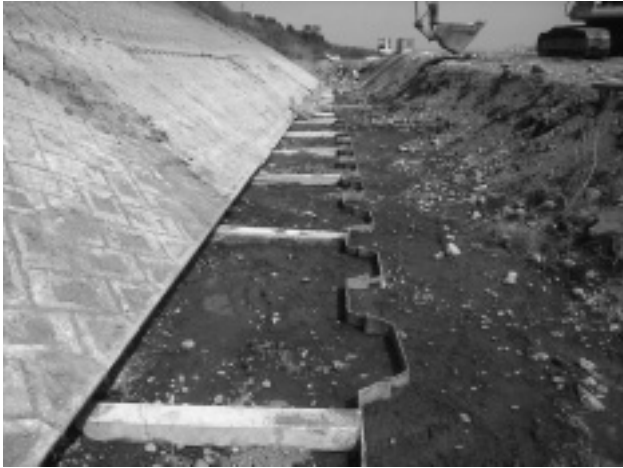
写真-4

このように滑落防止対策を行った結果、ブロックの変位は最小限に抑えられ、次工程へと進行が出来た。(写真-4)
