壁高欄のひび割れ対策と長期計測

日本橋梁建設土木施工管理技士会
 瀧上工業株式会社

- (1) 工事名：平成17年度葵県道債第2号（主）山脇大谷線道路改良工事（麻機6号橋上部工その3）
- (2) 発注者：静岡市
- (3) 工事場所：静岡市葵区芝原、平柳地内
- (4) 工期：自）平成18年2月24日
至）平成20年1月31日
- (5) 橋梁形式：鋼11径間連続非合成鈹桁橋
- (6) 橋長：433m
- (7) 支間：38.55m + 9 × 39.5m + 37.05m
- (8) 床版：場所打ち RC 床版 ($\sigma_{ck} = 24\text{N/mm}^2$)
- (9) 壁高欄：場所打ち RC 壁高欄 ($\sigma_{ck} = 24\text{N/mm}^2$)

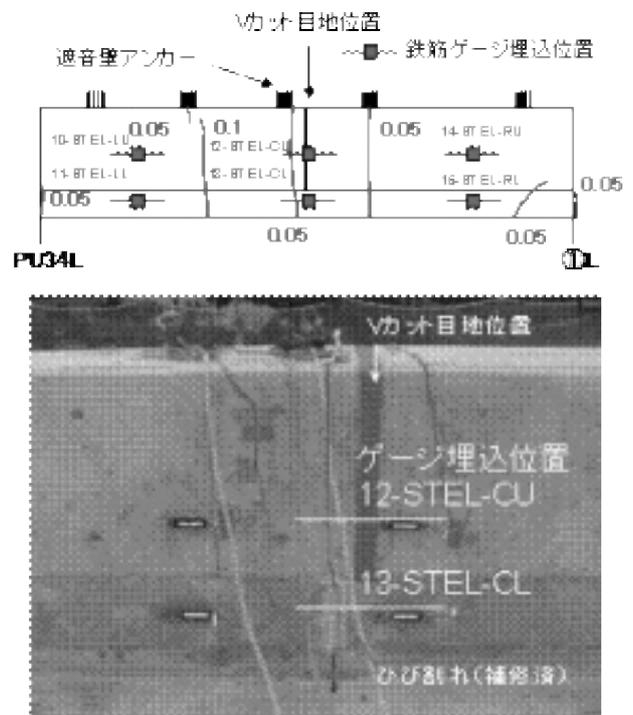
図-3 壁高欄鉄筋ゲージ埋込位置 (脱枠後ひび割れ状況)

図-3に示すように、壁高欄型枠脱枠時に高欄目地近くに初期ひび割れが生じていた。一般的にコンクリート構造物は施工時の温度応力がひび割れの要因の一つと考えられている。

これはコンクリートが硬化していく過程の内部発熱に起因するものであるが、近年床版や壁構造などの体積に対する表面積が大きな構造物においても、コンクリートの乾燥収縮ひずみが進行しやすく、早い時期にひび割れが発生するケースが増えていることが分かっている。ひび割れは遮音壁のアンカーが設置されているところに発生している。これは遮音壁のアンカーが壁高欄内のコンクリートを拘束することによる拘束ひび割れであることが考えられる。

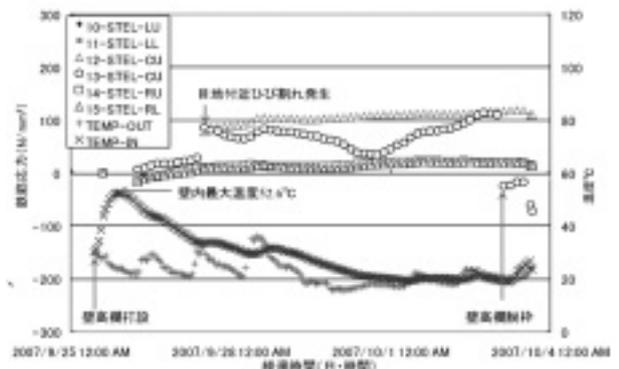
図-4 鉄筋応力(コンクリート打込み後 1週間)

また、図-4から分かるように、コンクリートの内部温度(×印)は、壁高欄打設後約半日で最高温度52.6℃に達し、その後は緩やかに低下して行く挙動を示す。

一方、Vカット目地位置の鉄筋応力(12-ST EL-CU、13-STEL-CL)は、コンクリート打設後の内部温度が外気温に近づく打設後3日目に、それまで20N/mm²程度であった応力が急激に100N/mm²程度に上昇している。これはVカット目地近くの遮音壁アンカー位置に鉄筋が配置されていることを考慮すると、コンクリートの乾燥収縮によるひび割れが発生し、ゲージを貼付した鉄筋に急激に高い応力が作用したことが推察できる。なお、上記以外の鉄筋応力(10、11、14、15-STEL-記号のゲージ)は、10~20N/mm²程度の小さい応力値を示す。

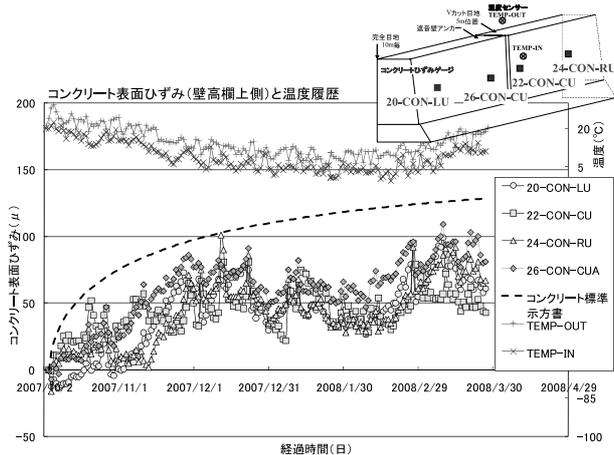
図-5 壁高欄コンクリート表面ひずみ
(壁高欄高さ中央位置)

図-5から分かるように、Vカット目地付近のひずみ(26-CON-CU：◆印)が他の測点に比べてひずみ値が多少大きい傾向にある。しかし、概ねコンクリート表面ひずみの履歴はどの測点も定量的にも定性的に同様な挙動を示し、コンクリート標準示方書のひずみレベルよりも小さな値を示

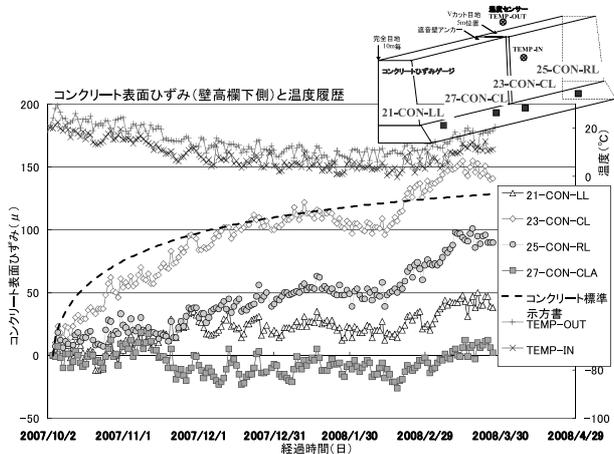
図-6 壁高欄コンクリート表面ひずみ
(壁高欄高さ地覆位置)

また、図-6から分かるように、Vカット目地と地覆境界部のひずみ(23-CON-CL：◇印)がコンクリート標準示方書のひずみ履歴曲線をほぼ再現した挙動を示す。一方、目地間の地覆部のひずみ(21-CON-LL：白抜き△印および25-CON-RL：●印)は図-5の壁高欄高さ中央部と同レベルのひずみ挙動を示す。

一方、Vカット目地付近左の地覆の測点(27-CON-CLA：■印)は他の測点よりもひずみレベルが低い('0'に近い)挙動を示す。これは、測点近傍に図-3に示したひび割れが生じており、局部的に収縮が解放された状態を計測していることが推察される。

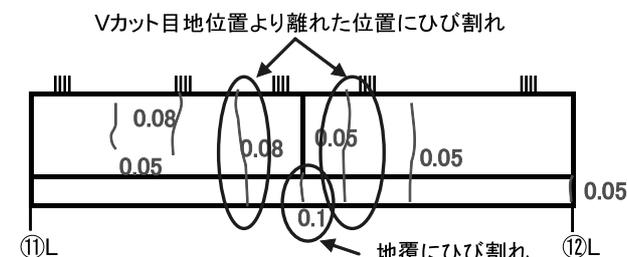
図-7 ひび割れパターン1 (Vカット位置にひび割れ)

1つは図-7に示すVカット目地(地覆)位置にひび割れが発生しているパターンであるが、この場合はVカット目地位置の左右の離れた箇所を高欄全高さ方向にひび割れが分散して発生している。

ただし、いずれのひび割れもひび割れ幅が0.1mm以下であり有害なひび割れとはいえない。実工事においてはひび割れ発見後補修をしており、製品の品質には問題ないと考える。

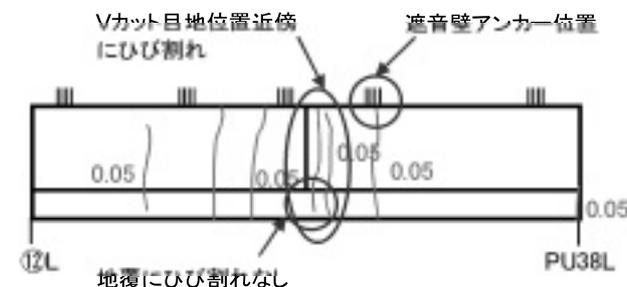
図-8 ひび割れパターン2
(Vカット位置にひび割れ無し)

もう1つは図-8に示すVカット目地(地覆)位置にひび割れが発生していないパターンであるが、この場合はVカット目地位置のごく近傍ならびに目地左右の離れた位置の両方に高欄全高さ

方向にひび割れが発生している。このことから、Vカット目地にひび割れが誘発できれば、ひび割れ箇所数が少なくて済むが、ひび割れが誘発できない場合にはひび割れ箇所数が増える現象が起きていることが考察できる。また、いずれのパターンの場合にも遮音壁アンカー位置近くにひび割れが発生しているため、壁高欄内に拘束するアンカー等、コンクリート拘束物が多い位置からひび割れが発生しやすいことが分かる。
