# 大規模導水路改築工事 (宮川用水第二期地区導水路その2、3工事)

飛鳥建設株式会社

工事名：宮川用水二期地区導水路その2、3工事

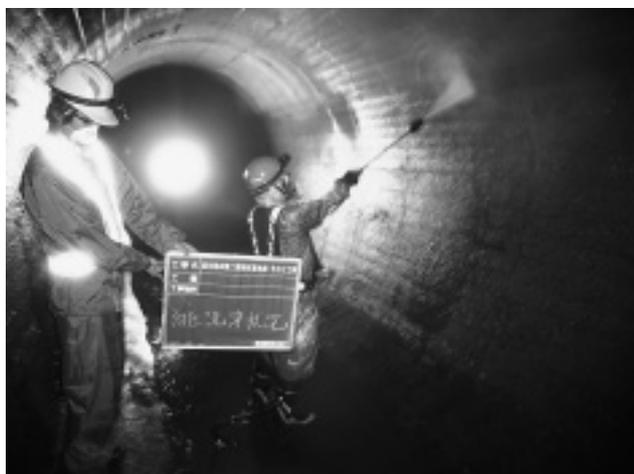
施工前は、壁面にヘドロが付着しており、壁面の状態が把握できなかったが、30Mpaの高圧洗浄（写真-2）を行うことで、壁面の汚れだけではなく、脆弱部も除去され、400~500m<sup>2</sup>/日・班程度の施工量が確保できた。壁面は、通常水流によって選択的摩耗が進み、写真-3のように剥き出しになった状態となっており、ジャンカやひび割れなども顕在化していた。洗浄後、全延長にわたって損傷状態を調査し（当社、コンクリート診断士による）、損傷箇所の整理、損傷状況の分類、漏水・クラック補修、欠損部補修など、具体的対策法についてマニュアル化し、現場に適用した。

写真-2 洗浄工施工状況

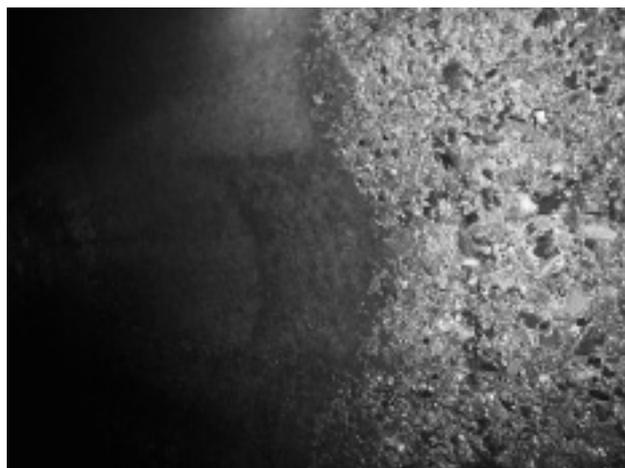
特に、後に施工するPCMの付着を阻害する要因、「ひび割れからの漏水」に対しては止水・導水を適用し、「欠損部・ジャンカ」に対しては不良部の除去（鉄筋があるところでは防錆処置）、

写真-3 洗浄による骨材の露出状況

さらに軽量PCMの充填を実施した。しかしながら、これらの補修箇所が予想以上に多く、その処置に時間を要している。

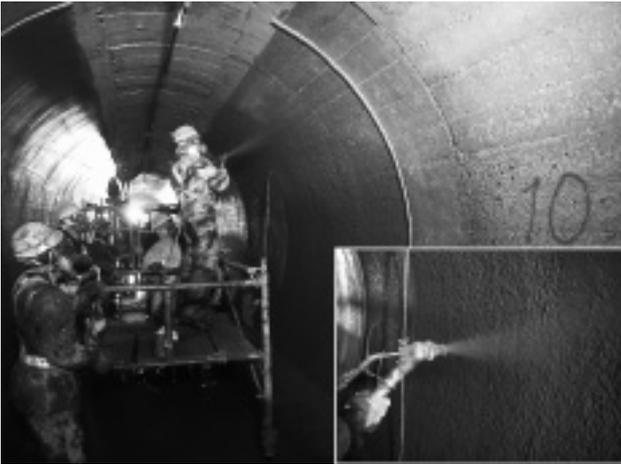
写真-4 PCM吹付け状況

2 km において、最大4班の「吹付け」による施工体制で対応する予定であったが、材料搬入に時間を要することや、吹付け設備に内燃機関を用いることによる換気の難しさもあって、「コテ塗り」の班を半数導入し、施工設備による坑内作業の負荷を軽減することにした。なお「コテ塗り」は仕上がりの品質（圧縮強度、付着強度）に影響がないことを確認した上で採用した。写真-4にPCMの「吹付け」状況、写真-5に「コテ塗り」状況を示す。設計厚さが10mmと薄かったこともあり、両者の施工スピードに差がなく、平均で約150 m<sup>2</sup>/日・班の実績が得られ、結果的に予定した工程内で施工が完了した。

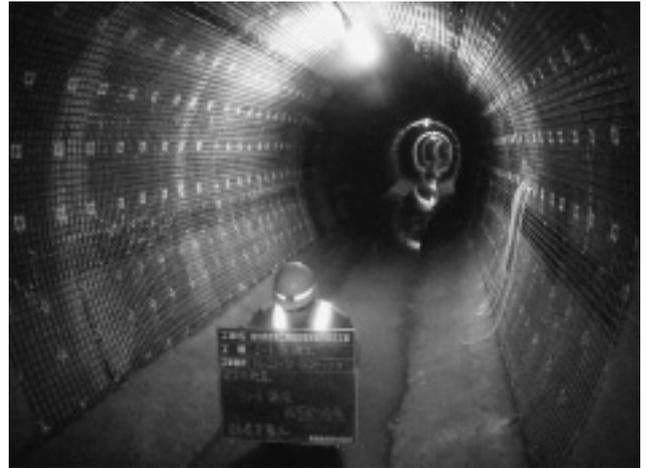
写真-6 カーボングリッド設置状況

シート補修工では、カーボングリッドを配置(写真-6)した上で、PCMを塗布している。ここ

では、厚さが15mmと標準部より厚く、グリッド自体が左官作業の障害となるため、「吹付け」で施工しており、良好な施工性が得られている。

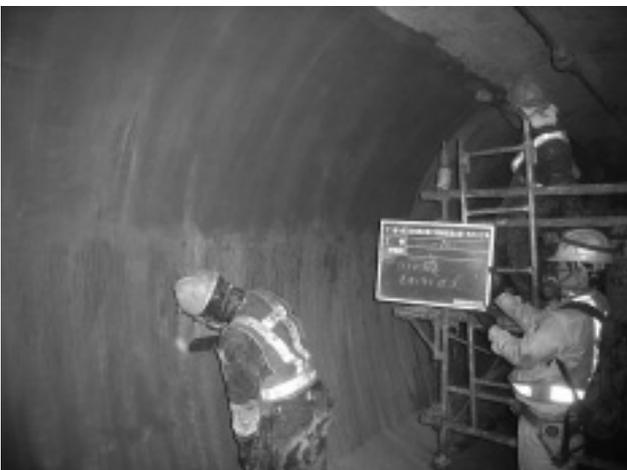
写真-5 PCMコテ塗り状況

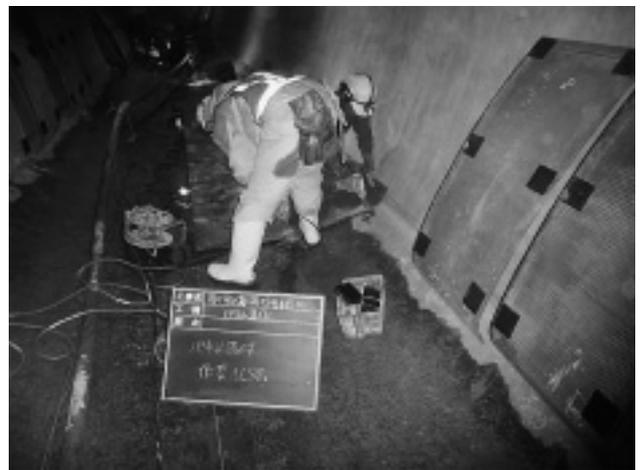
写真-7 ダグタルパネル設置状況

本工事では、図-2に示す超高強度繊維補強コンクリートパネル（ダグタルパネル）を採用した。パネルは、インバートの中心を境に断面方向に2分割された断面方向1,210mm×トンネル軸方向650mm×最小厚さ10mmの寸法であった。パネルを専用のアンカーで固定(写真-7)し、その後、側壁側より裏込め材を充填した。また、充填材には、水中不分離性無収縮プレミクス材（以下無収縮プレミクス材）を標準的に採用している。

パネルの設置に当たり、既設のインバートが正確なR形状ではないため、部分的にインバートコ

ンクリートを削る必要性が生じたり、充填材が予定以上に食い込むような事態が発生した。今後の施工では、トンネル軸方向を長手部材とすることも検討すべきものと思われる。また、ダクトパネルは、強度は高いが、最小厚さ10mmと薄肉で、衝撃に対し破損し易いため、現場までの運搬、坑内での運搬に十分な注意を必要とした。

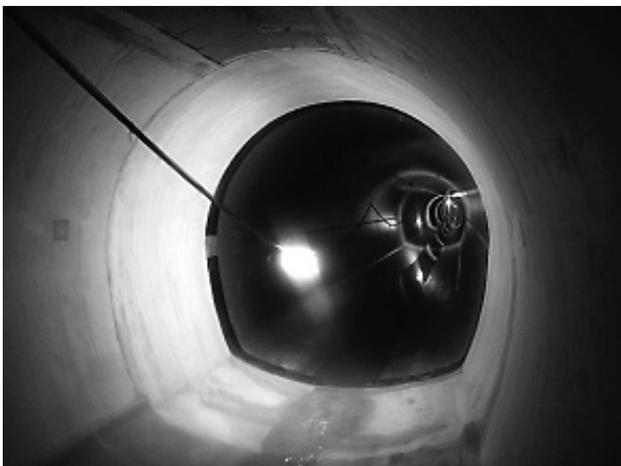
当初、上下2分割で搬入し、現地で組み立てる設計だったが、立坑と導水路との分岐部の取り回しの制限より、搬入不能であることが判明したた

め、下半部をさらに分割し、3分割構造に変更した。現地溶接延長が長くなったが、搬入も容易で結果的に工程短縮に繋がった。写真-8に鋼板設置完了写真を示す。

写真-8 鋼板設置完了写真
