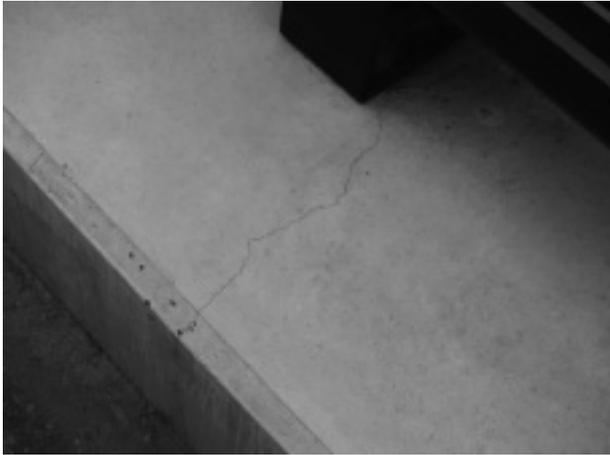
び割れが発生しやすく多く発生が見られることを説明し、一般的であるが膨張剤をコンクリートに混入し施工することを提案した。その結果施工から数ヶ月経つが未だび割れの発生が見られない。
(写真-1、2)

写真-1 他橋梁地覆打替

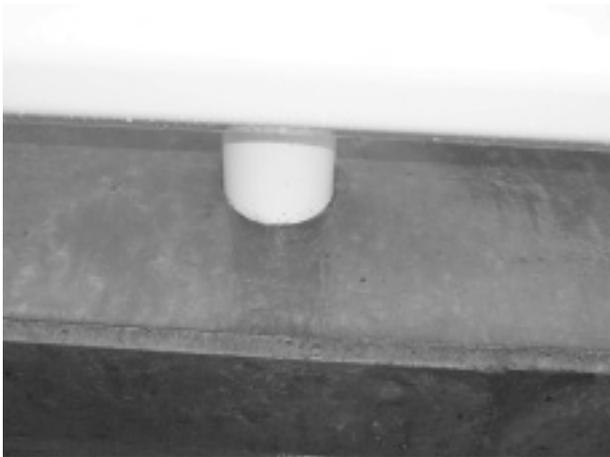
写真-2 当社施工地覆打替

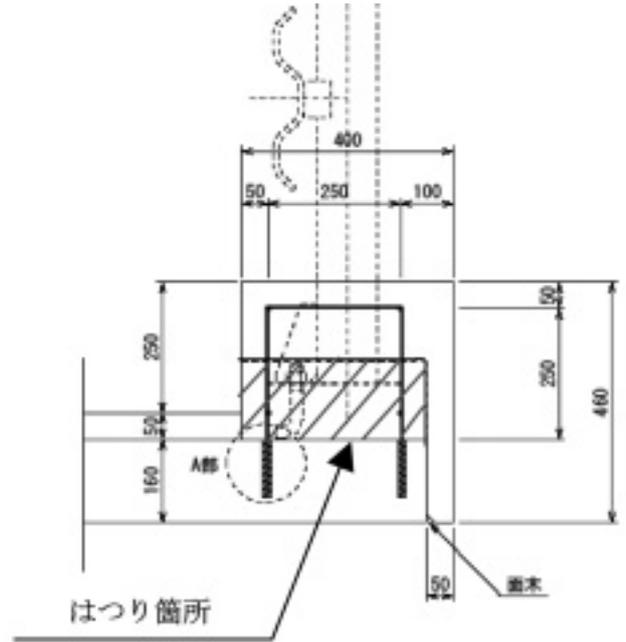
図-3 当初断面図

第2の構造上の問題について担当監督員に必要性和剥離の可能性を提案したところ、設計したコンサルに直接確認して強度上問題が無ければ、変更して作業して良いとのことであった。確認したところ、防護柵新設に当り橋面幅を狭く出来ないため外側に広くし、天端幅を床版下面まで合わせただけのことであり、変更しても強度上問題はないとの解答であった為、はつり箇所までとした。これにより少量ではあるが型枠、及びコンクリートの量の軽減となり施工費の減少となった。(図-3、4)

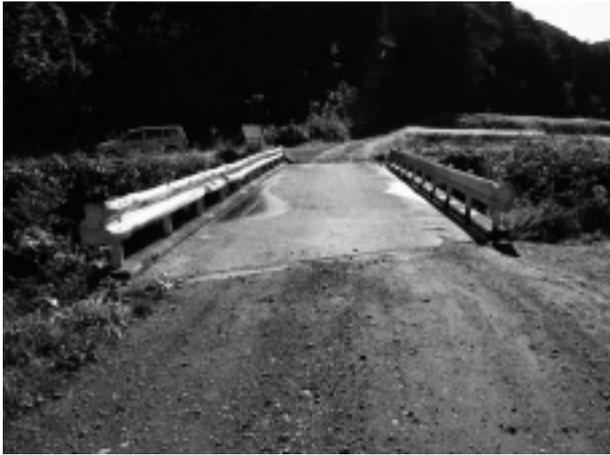
写真-3 施工前

第3の処置として既設地覆はつり時、地覆壁面より3cm離してコンクリートカッターにより切断しはつり、地覆コンクリート復旧後、3cm幅に溝を設け、モルタルにて高さ調整し、排水管に流水させ、確水しないようにした結果、確水が無くなり出来上がり美映えが良くなった。(図-4、写真-3、4、5)

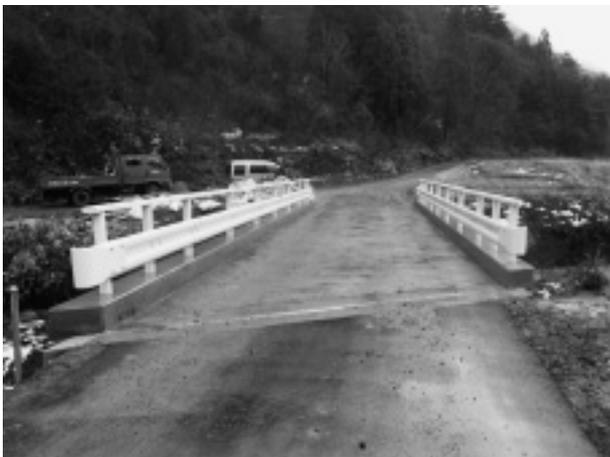
写真-4 施工後

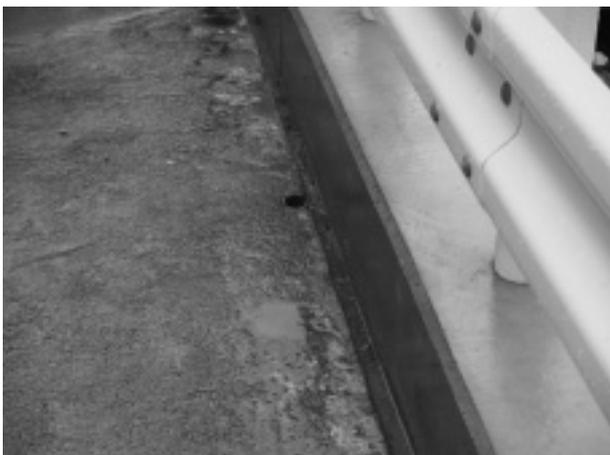
写真-5 施工後（排水溝）
