## 防草対策（シート）施工の報告

岡山県土木施工管理技士会  
株式会社 日橋コンサルタント

### 1. 工事内容

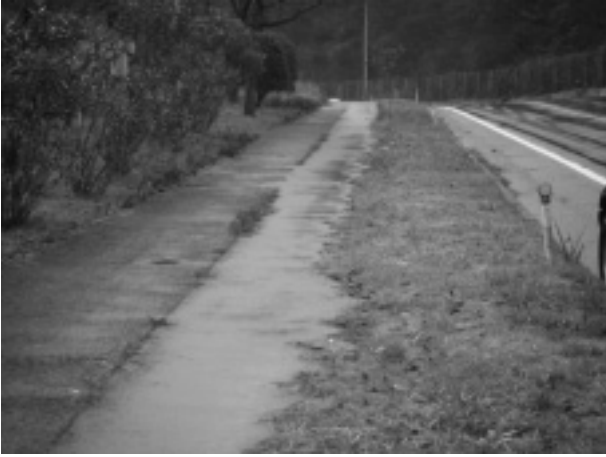
写真-1 (施工前：除草後)

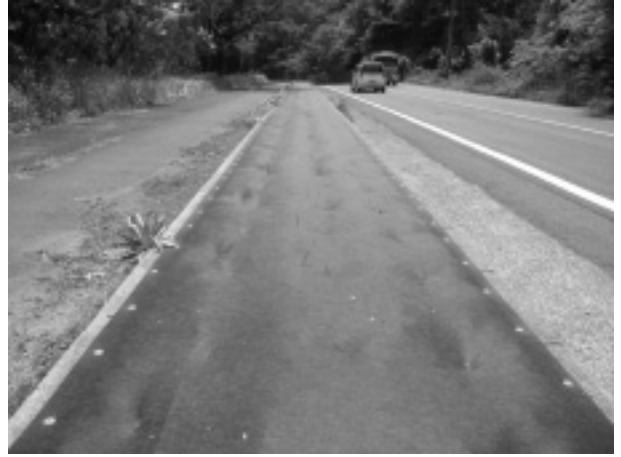
写真-3 (写真2近影①)

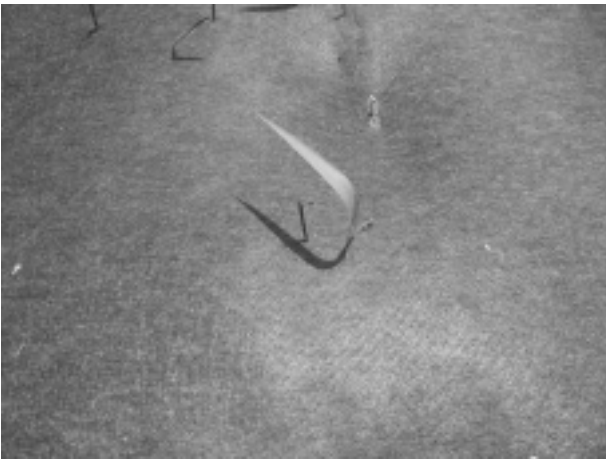
しかし、春（4月以降）より経過観察により、施工箇所の一部より新芽が「防草シート」を突き破り出てきた。

突き破ってきた正体は、チガヤ（イネ科）であった。

原因は、植物は遮光しても一時的には育ち、チガヤ等（イネ科等）の様に遮光しても新芽の先の鋭いものは繊維を突き抜けてしまうことであった。

写真-2 (施工後：チガヤ等新芽)

この結果、新芽を刈り取り実施し落ち着いた。

対策として、植生を把握し①シート素材変更②除草剤散布等の対応を図るべきであった。

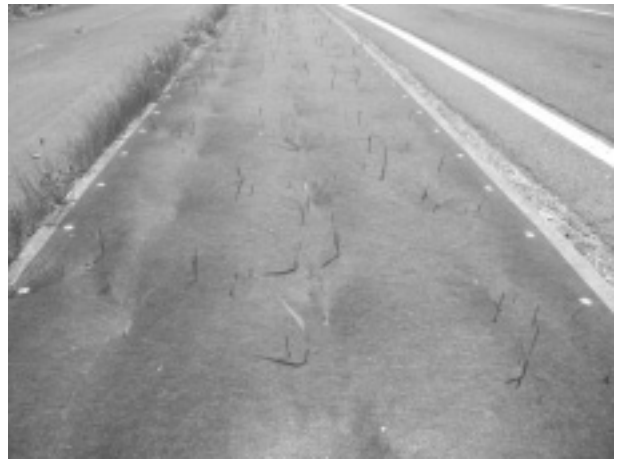
写真-4 (写真2近影②)
