起点側坑口部における直上沢水対策

九州土木事業部 三軒屋トンネル作業所

- (1) 工 事 名：東九州道（佐伯～蒲江）
三軒屋トンネル新設工事
- (2) 発 注 者：国土交通省九州地方整備局
- (3) 工事場所：大分県佐伯市大字青山地内
- (4) 工 期：平成20年3月19日～
平成22年8月31日

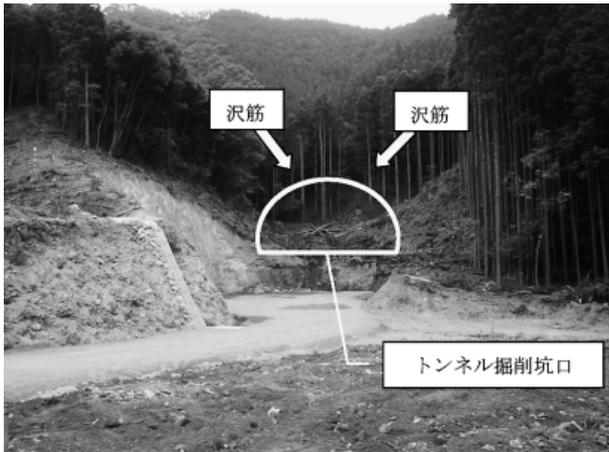
写真-1 着手前坑口部地形

二筋の沢の合流する坑口部付近から約40mの区間は沢の傾斜がなだらかな地形であり、特に右側斜面には厚い崖錐層が堆積していた（写真-1参照）。また、沢の流量は通常100ℓ/min程度であったが、降雨時には500ℓ/min以上に上昇した。

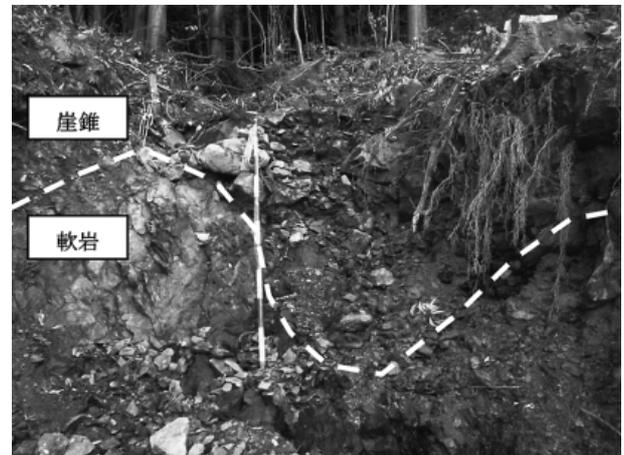
写真-2 沢部左側河床状況

試掘の結果、河床には堆積物が1.5mほど堆積しており、その下部に頁岩質の軟岩が観察され、沢水は表面流下するものだけではなく、地下を伏流するものが多いことが判明した（写真-2、3参照）。

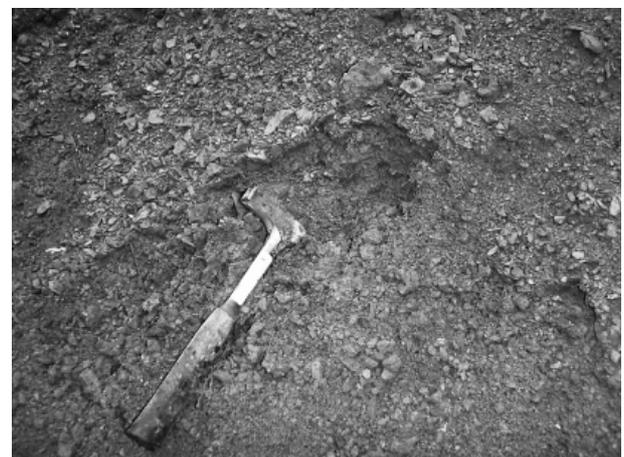
写真-4 崖錐層状況

また、沢部の右側には約2m厚さで、固結度の低い脆弱な崖錐層が堆積していることが判明した。（写真-4参照）。

沢部右側に存在する厚く脆弱な崖錐層に沢水が浸透した場合、斜面そのものが不安定になるとともに、含水比の高い崖錐層が切羽に出現した場合、切羽の保持は極めて困難になる。

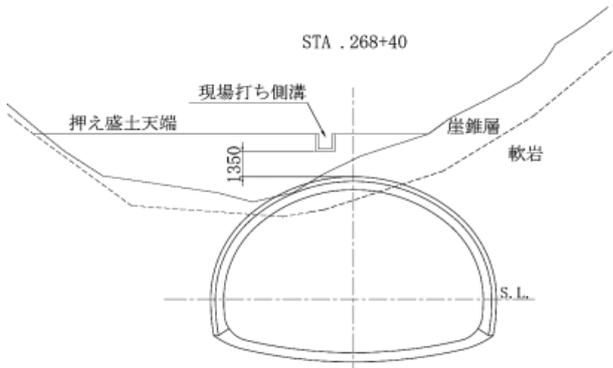
図-2 現場打ち側溝横断面部における断面図

将来的に沢水を流下させる現場打ち側溝は平面的にトンネル直上を斜交して、土被り1.35mで横断することから、トンネル掘削前に現場打ち側溝を構築した場合、トンネル掘削の影響で側溝に不

等沈下を発生させ、破損する恐れがある（図-2 参照）。

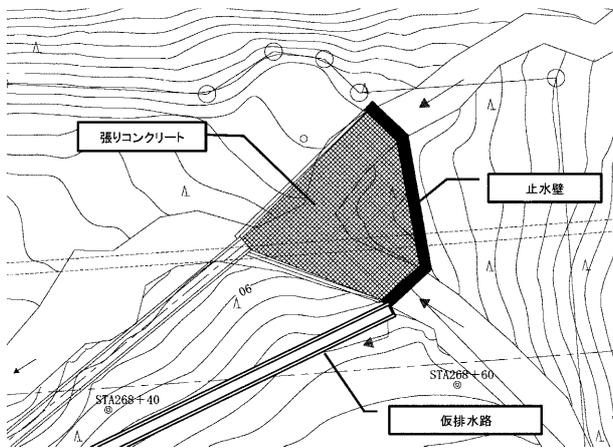
図-3 止水壁設置計画平面図（当初）

止水壁は、後に構築する張りコンクリートと干渉しない様、上流側面に接する平面配置として計画したが（図-3 参照）、後に以下の問題が確認され、①の対策として崖錐を取り除き止水壁を岩着させた場合、沢部右側において、止水壁が未買収用地を侵してしまう事が確認された。

確認された課題の対策として、トンネル掘削完了までの間、沢水を迂回させる事とし、沢の合流点付近に止水壁（無筋コンクリート）を構築し、仮設排水路（土側溝+防水シート）により流下する計画とした。

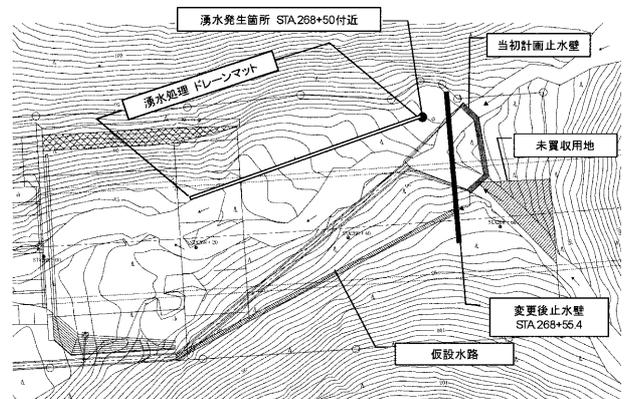
図-4 止水壁計画平面図（変更）

② 二筋の沢の合流点付近に、一部用地未買収区域が存在する（図-4 参照）。

こうした現地の条件から、止水壁の平面形状はトンネル軸に直行する方向に一直線状となる砂防ダム形状が有効であり、止水壁の設置位置は用地に余裕のある STA.268+55.4 が最適と考えられた。

なお、ソイルセメントは遮水性がないため、止水壁を押え盛土の天端高まで構築し、止水壁の一部を切り欠き、この部分から沢水を下流側に仮排水する構造とすることが最適なものと考えられた。

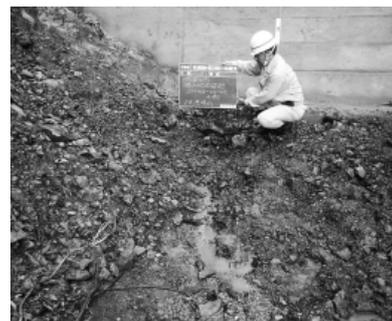
写真-5 STA.268+50左側湧水状況

一方、STA.268+55.4に止水壁を構築した場合でも、これより坑口側においても側方の法面から湧水が観察されていることから、ソイルセメント施工に支障のないように、これらの湧水をトンネル断面外に導水する構造とすることが、トンネル切羽面の安定につながるものと考えられた。

以下の写真-5に STA.268+50付近の湧水状況を示す。

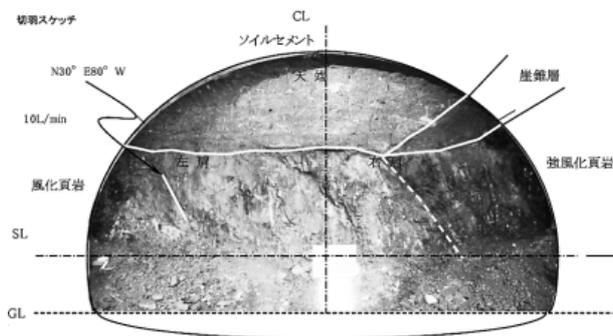
図-5 T.D.12m切羽状況

なお、沢部に設置した止水壁については、全面軟岩まで掘削を行うことができたが、坑口側の一部において斜面の形状から一部崖錐層を撤去できない部分が生じた（図-5の右肩部参照）。この箇所に対しては、AGFおよび注入式フォアパイリングの補助工法を追加することで対応した。
