## 応力頻度測定による劣化原因の特定

長野県土木施工管理技士会  
吉川建設株式会社  
土木部  
津田博昭  
Hiroaki Tuda

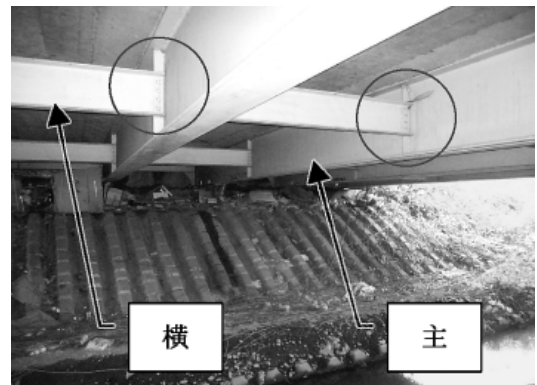
写真-1

榛ノ木橋の橋梁点検において、横桁を主桁に取り付ける垂直補剛材（スチフナー）の上部主桁溶接部に亀裂が発生しているのが発見され、その補強工事が発注された（写真-1、2参照）。

上記二種類の測定方法による結果から、今回垂直補剛材（スチフナー）部分に発生した亀裂は、当初推測された疲労によるものではなく、垂直補剛材（スチフナー）部に働く過大な応力が主原因であることが判明した。

- ① 主桁の下フランジに補強プレートを取付け、主桁の剛度を向上させる。
- ② 縦桁を増設し、主桁に作用する荷重を軽減する。

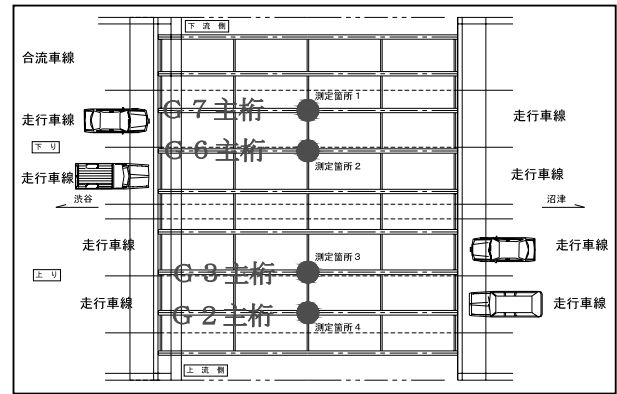
図-2 測定箇所

測定箇所は、上り線2主桁、下り線2主桁とし、それぞれ、G2主桁：スチフナー、下フランジ、G3主桁：上フランジ、下フランジ、G6主桁：上フランジ、下フランジ、G7主桁：スチフナー、下フランジ、とした（図-2、図-3、写真-3参照）。
