主要幹線道路における重交通開放下での支承取替え

工事概要

- (1) 工事名：23号港新橋橋梁補強補修工事
- (2) 発注者：国土交通省 中部地方整備局
名古屋国道事務所
- (3) 工事場所：愛知県名古屋市港区東築地町～
港区作倉町
- (4) 工期：平成20年1月16日～
平成21年3月23日

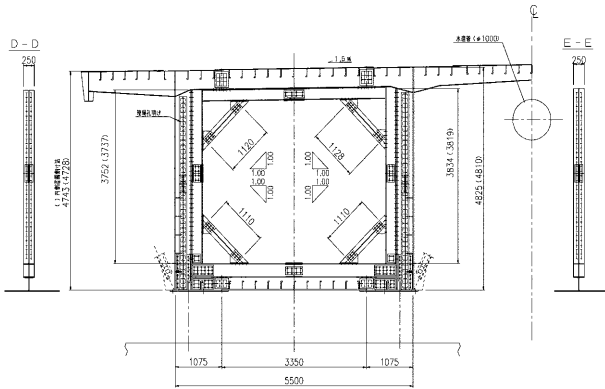
図-2 箱桁内部補強図

ジャッキアップに伴う補強は、箱桁内部を全断面補強するものであり、施工の際には孔明けによる応力度の増加が考えられるため、箱桁内補強を行っている。箱桁内部補強図を図-2に示す。なお、桁内の部材運搬を効率的に行うため、写真-1に示す運搬設備を工夫し設置した。

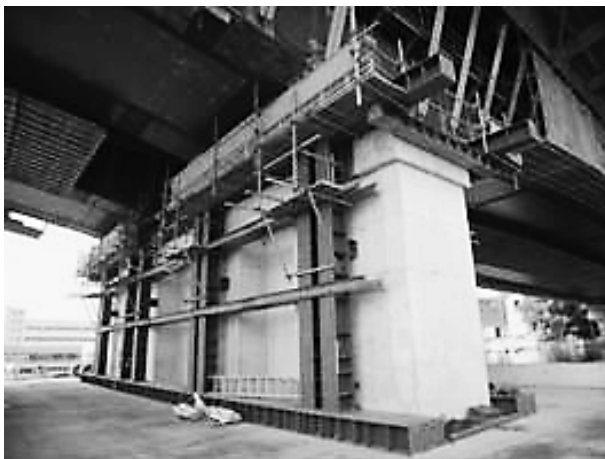
写真-2 仮受設備設置状況

仮受設備は写真-2に示すように、橋脚側面にベント設備を設置しジャッキ受架台とした。

ジャッキは、1箱桁当り4基設置し、1箇所の変力が4,241kN（433ton）となるため、5,000kN（500ton）の補修ジャッキを選定した。ジャッキアップは一支承線上で同時に行い、ねじれ予防とした。箱桁には、既設支承ローラーの摩耗が原因で不等沈下が生じ、箱桁にひずみ変形が生じている。

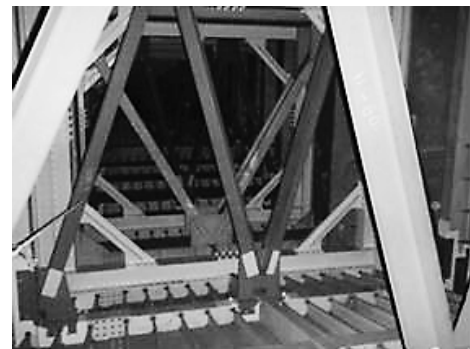
(a) トラス補強部の状況

本工事の支承取替えは、箱桁の鉛直方向のひずみ変形を復元することを目的としている。ここで、箱桁にひずみが生じてから設置されたと思われるトラス補強にジャッキアップを行うことにより、図-3に示す箱桁のひずみと反対方向の変形応力が生じることから、支点付近のトラス補強部の高力ボルトを一旦緩めておき、復元後締め付け（ボルト交換）を行う対策をとった。

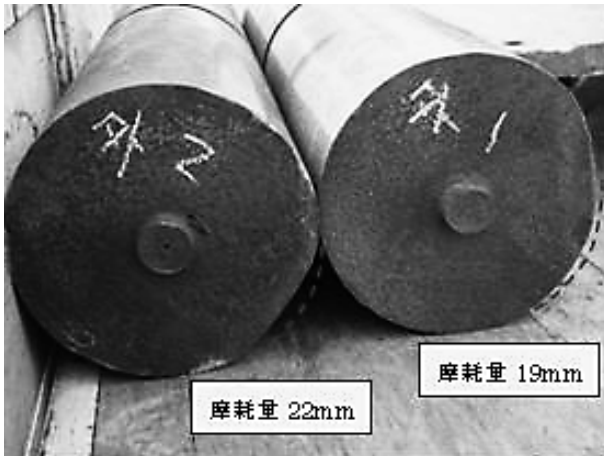
(a) ローラーの摩耗状況

支承構造はピンローラー支承であったが、張出部の方杖補強の死荷重の増加及び埠頭への大型車の通行による活荷重の増加により、支承部の摩擦によるすりへり沈下が発生し、機能障害が生じて

既設支承のローラーは摩耗しており、これによりすりへり沈下を起こしている。図-4にローラー摩耗状況および沈下量の概略図を示す。これより、箱桁外側に沈下が生じ、下流側の沈下量が大きくなっていることが分かる。

本工事で支承の高さを一定にしたことにより、箱桁のひずみ変形を復元することができた。また、ジャッキダウン後の発生応力の測定結果から、箱桁外側の反力が内側より大きくなり、正常な応力状態に復元されていることが確認できた。

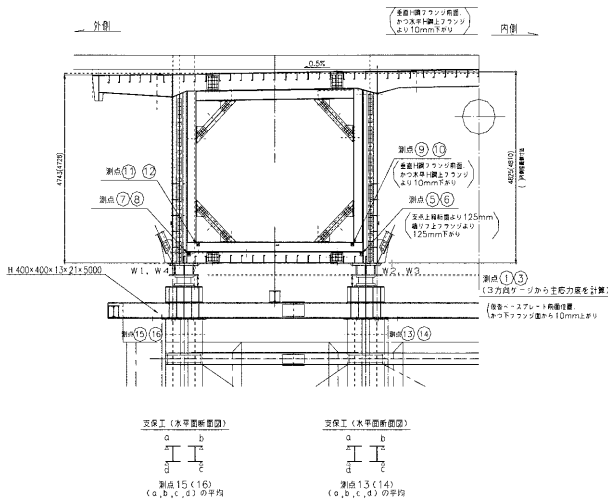
図-5 ジャッキアップ後の測定位置図

また、仮受点への反力の受替え時に、その近傍に生じる応力集中に対する安全性を計測により確認した。測定位置は、仮受位置での主桁ウェブ、既設第一横リブ及び第一横リブ直上の箱桁内垂直補剛材ウェブ、支保工柱頭部断面で行った。測定位置の一部を図-5に示す。

主桁ウェブに対して圧縮応力(表-2)が発生していると考えていたが、計測では引張応力のデータ(表-4)が得られた。これは、箱桁ウェ

ブ中心と仮支点との位置がずれ、偏心力が働いたと推察できる。すなわち、今回の測定ゲージを箱桁の外側に貼付けていたため、引張側のデータが得られたと考えられる。

ジャッキアップ後の箱桁内部の第1既設横リブでは、表-2の解析値(-43.1N/mm²)に近い値(表-5)が得られた。これにより、本工事の補強効果が得られていることが分かった。

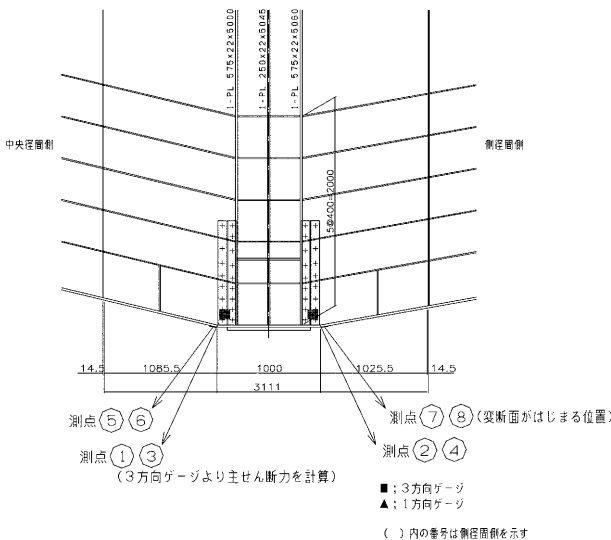
図-6 ジャッキダウン後の測定位置図

加えて、新支承への反力の受替え時に近傍の箱桁各部位でのジャッキダウン時の発生応力度について、安全性の確認のため計測を行った。新支承位置での主桁ウェブ、新支承前面の下フランジ、支点上の箱桁垂直補剛材のひずみ計測を行った。測定位置の一部を図-6に示す。

ジャッキダウン後については、新支承位置の主桁ウェブの計測ゲージを新設支承位置の支点補強材に貼付けたため、計測応力は想定していた表-3に示すFEM値(184N/mm²)よりも小さい値

(10N/mm²程度)であった。
