火災で被災した鋼橋の維持管理補修

- (1) 工事名：23号港新橋橋梁補強補修工事
（地蔵川高架橋）
- (2) 発注者：国土交通省 中部地方整備局
名古屋国道事務所
- (3) 工事場所：愛知県名古屋市北区玄馬町
- (4) 工期：平成20年1月16日～
平成21年3月23日

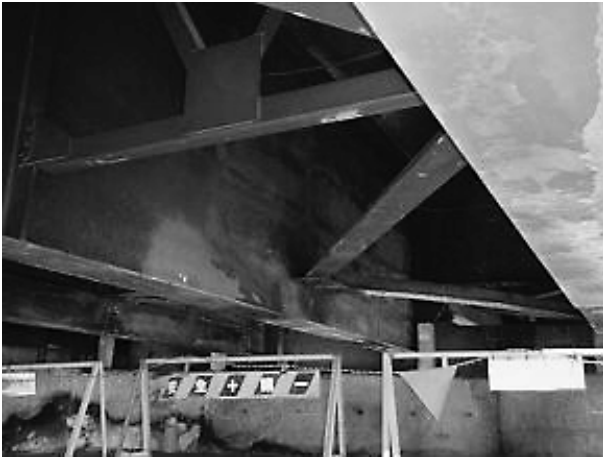
火災した本橋の損傷状況把握が重要であるため、損傷状況（写真-1）を明確にして、材料の健全性を確認するために各種の試験を行った。

写真-1 火災した本橋の損傷状況

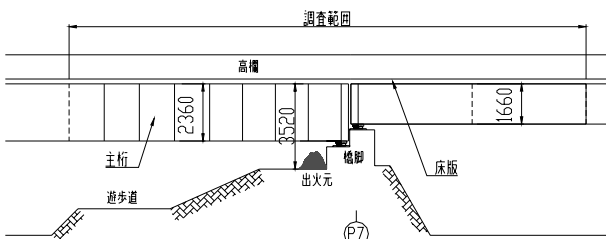
上部工下面での火災のため、主桁と床版に囲まれた閉鎖空間での熱・煙の流れが橋軸方向に拡散したことも予想された。損傷の有無を確認するために、調査範囲はP7を挟んだ両径間の支間中央部を超えた範囲を対象とした（図-1）。

図-1 出火した位置と調査範囲

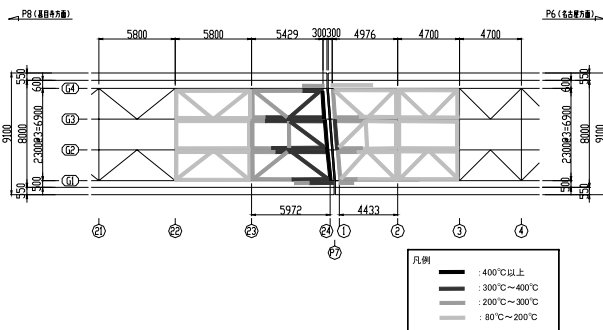
鋼材の機械的性質を左右する被災温度について、塗膜の損傷範囲や程度及び鋼材の変形状況から、その推定マップを作成した（図-2）。得られた知見を以下に示す。

- 1) 被災推定温度400℃以上の箇所は、出火元に最も近いと思われるP7の端横桁であり、塗装がすべて灰となり、鋼材が赤く焼け、変形量も大きかった。
- 2) 300℃～400℃の箇所は、そのまわりのG1、G2、G3主桁及びG4主桁の内側であり、ここでは塗装が灰となり、鋼材が赤く焼けていた。
- 3) 200℃～300℃の箇所は、プライマーおよび下塗り塗装が焼けて中・上塗りが剥がれていた。
- 4) 80℃～200℃の箇所は、塗装が焼けて黒く炭化しており、MIO塗料より上側の塗膜に浮き

がみられた。プライマーおよび下塗り塗料はまだ鋼材に付着している状態であった。

図-2 被災温度推定マップ

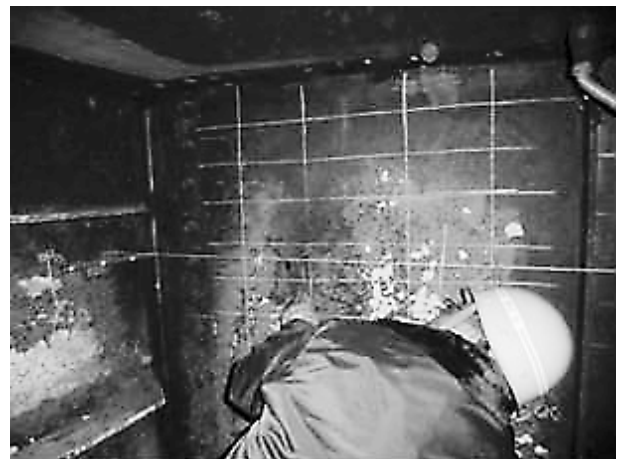
端横桁のウェブは最大値で35mm（管理目標値10mm）の面外変形量、横構では最大値で30mm（管理目標値5.1mm）の面外変形量を確認した（写真-2）。ウェブ、下フランジとも変形が大きく、主桁に比べて剛性が低いためと考えられる。高力ボルトは、たたき点検を行い、ゆるみ等異常がないか点検したが、特に異常は見られなかった（写真-3）。

写真-2 端横桁の変状量調査

- 1) 主桁は、変形量が管理目標値以内で鋼材試験・溶接部試験も問題ないことから補修補強は不要と考えた。
- 2) 横桁・横構は、鋼材試験は合格しているが変形量が大きく、高力ボルト軸力が低下していると考えられるため、高力ボルトと、変形部について取替補強（写真-5）を行った。供用中の

橋梁であることから、取替作業時の安全性を確保するため、端横桁ウェブを切断撤去する前にH鋼補強材を設置した。

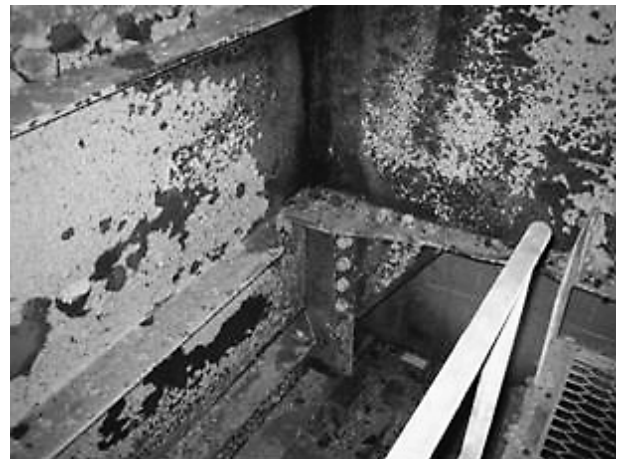
写真-3 高力ボルトの状況

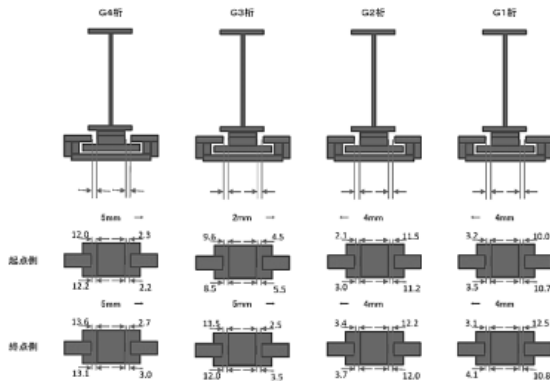
図-3 に示す支承の調査の結果、G2、G3桁の上巻が3～6mm 浮き上がり、下巻サイドブロックの左右の隙間もG2、G3間側が狭くなってい

図-3 支承サイドブロックの遊間量測定図

た。これは、G2-G3桁間の端横桁が「への字」型に大きく変形したことにより、面外剛性の低い主桁が引き寄せられ、支点反力も小さいことから、反力以上の上揚力が横桁取り合い部に働き主桁が浮き上がったことが原因と考えられる。

- 3) 支承は上杓と下杓が浮いた状態だが、高力ボルト及び端横桁の取替え作業時に主桁の拘束力が低下し浮きが解消すると考え、支承取替は行わない方針とした。主桁降下後に、橋梁本来の荷重が復元しているか確認するために、ジャッキアップを行い荷重の確認を行った。補修後、支承の浮きは解消され荷重も復元された。
- 4) 床版コンクリートは、中性化が進行しているが損傷が特にひどくないため、経過観測後補修することにした。橋脚コンクリートは、鉄筋露出が確認され、損傷が大きいため表層部100mm程度を無収縮モルタルで補修した。

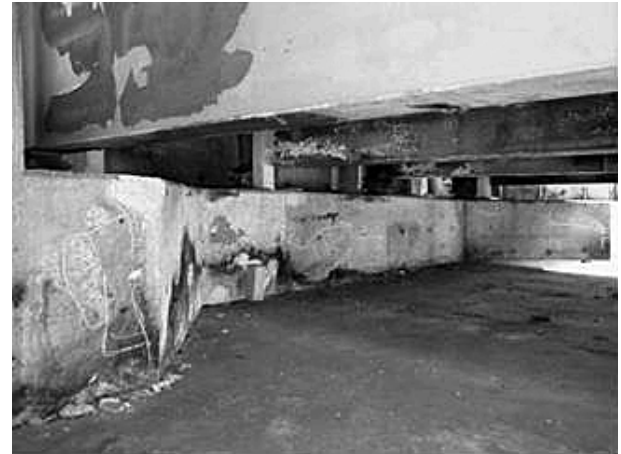
写真-4 橋脚コンクリートの損傷状況

床版および橋脚のコンクリートについては、被災した箇所のたたき点検および目視調査を行った。調査の結果、出火元に近い箇所に浮き、剥離、鉄筋露出が多く見られた。また、細かい亀甲状の毛細ひび割れが確認できた。この毛細ひび割れは通常の橋梁点検時には見られない現象であるため、火災の際に消防車の消火活動が行なわれ、放水により、表面が急冷された特異なものとして推定され、内部に影響はないと考える(写真-4)。

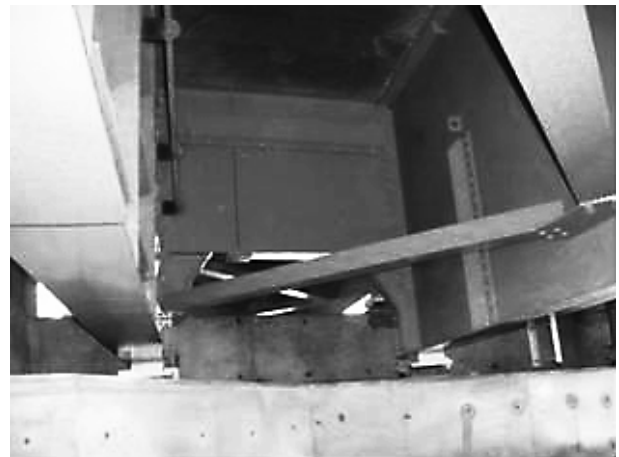
写真-5 端横桁・横構補修の完了状況
