消波工80t ブロック製作での ひび割れ発生抑止についての検討

(社)北海道土木施工管理技士会
株式会社 高木組
現場所長
櫻井 大士
Hiroshi Sakurai

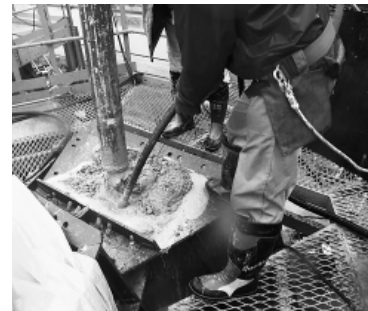
写真-1 層状打設状況

- ① コンクリートを肩天端部分まで層状打設で打込む。（現状方法と同じ手順）

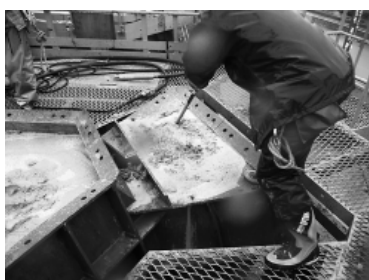
写真-5 スページング状況

③ 天端部より溢れたコンクリートを除き、低くなった部分に充填し、スページング及び天端を均す。(現状方法と同じ手順)

溢れたコンクリートは、モルタル分が多いため取り除き、新たなコンクリートを充填後、スページングを施し、天端を均す。

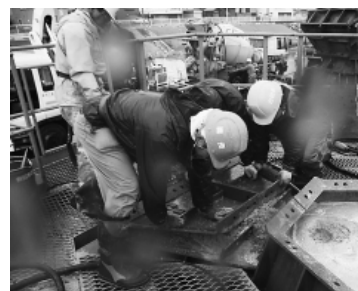
写真-6 型枠蓋設置状況

④ 天端を均す場合、張り気味にして、型枠蓋を設置するときコンクリートを押し込むようにする。(変更後の手順)
