岩盤の崩落予知に関する報告

長野県土木施工管理技士会

吉川建設株式会社

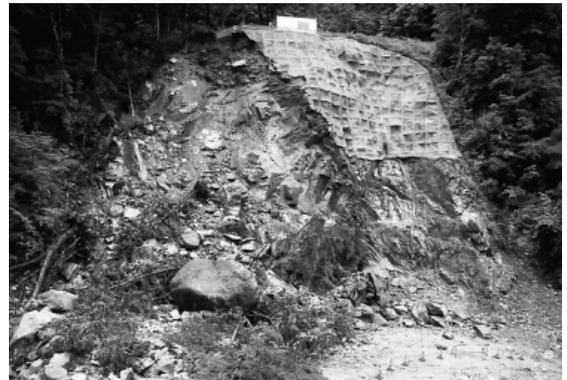
高さ30m、幅32m、崩落土量約1,200m³

写真-1 岩盤崩落後の状況

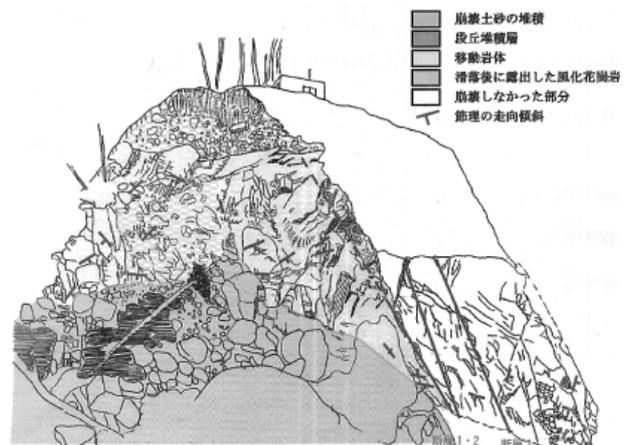
図-1 岩盤崩落マップ

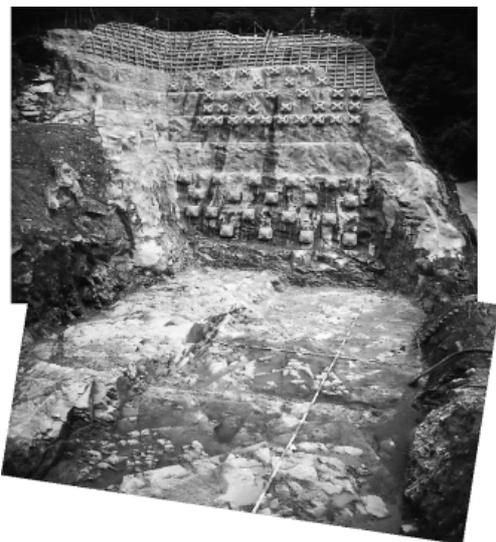
写真-6 抑止工、床掘り完了状況

崩落発生から2ヶ月後、掘削を再開した。上部の法面は、安全確保のためリモートコントロールによる無人化バックホウにて掘削し、1段目と2段目はコンクリート法枠と鉄筋挿入工による補強を行い、3、4、5、7、8段目はグラウンドアンカーを施工しながら掘削を進めた(写真-6)。

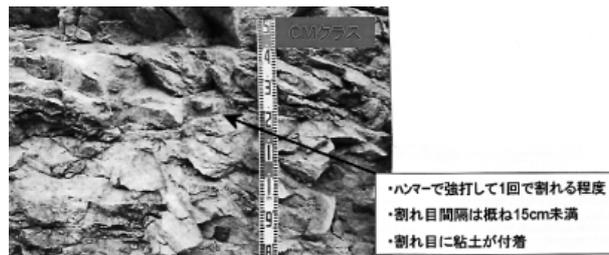
【左岸】

岩Ⅱ)と節理はあるが非常に硬い岩質であった(写真-7)。しかし、中腹部の花崗岩はCL級(軟岩Ⅰ)～CM級となり、亀裂及び節理が水平・鉛直方向に発達しており、ルービックキューブ状に剥がれ落ちる危険性の高いものと推定された。また、今回崩落した左岸上部の地層では、段丘堆積層が確認され、断層では主節理、直行節理の中に第3の節理(すべり)が存在していた。

写真-7 現場の岩盤例 (CM クラス)

- ・ハンマーで強打して1回で割れる程度
- ・割れ目間隔は概ね15cm未満
- ・割れ目に粘土が付着
