## 河川敷の水替工と土質の変化における対策について

長野県土木施工管理技士会  
吉川建設株式会社 土木部  
現場代理人  
熊岡正明  
Masaaki Kumaoka

- (1) 工事名：平成21年度 国補道路改築工事
- (2) 発注者：長野県飯田建設事務所
- (3) 工事場所：長野県下伊那郡天龍村十方峡バイパス(新清水橋(A1橋台))
- (4) 工期：平成21年10月1日～平成22年11月10日

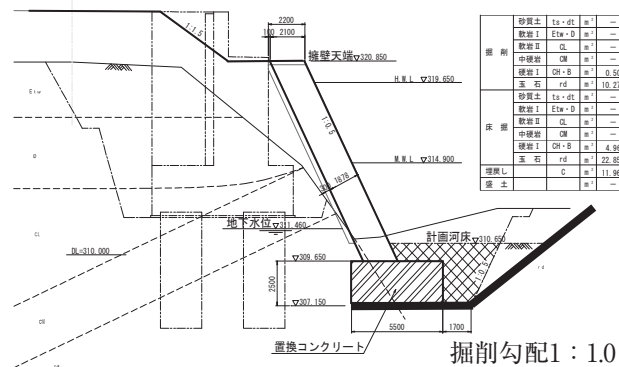
図-1 掘削断面図

橋台前面部の護岸工の床掘りは、当初設計では、掘削勾配は1:0.5で計画されていた。しかし、現地の土質がゆるい河川堆積物であったため、掘削勾配を1:1.0に変更し施工を行った(図-1)。

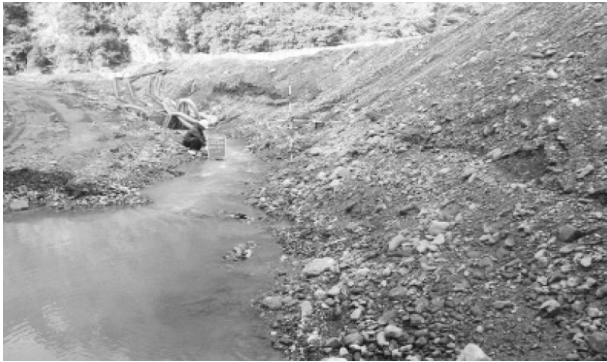
図-2 湧水状況

掘削が進むにつれ、遠山川からの差し水が日ごとに多くなっていく状況であった(図-2)。

施工性や工事金額等から鋼矢板による止水は難しいと判断し、水中ポンプによる排水のみで対応することとした。図-5のように10インチを3台、

8インチを4台使用し、釜場には、簡易土留と、その中に鉄製の籠をゴミ取り目的で設置した。配管は築堤箇所でサヤ管を使用し、最小の揚程高さで安定した排水ができるようにした。

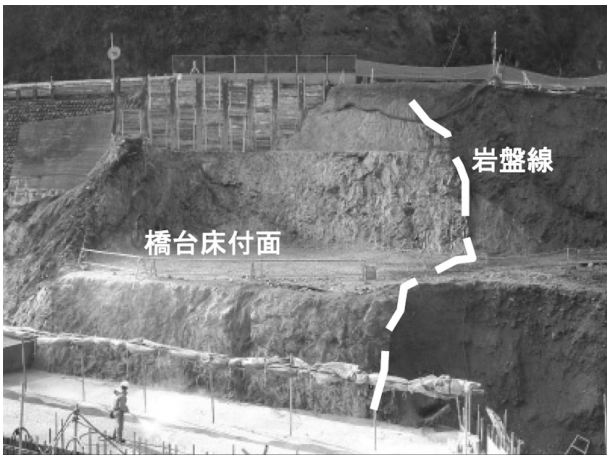
図-3 正面より

橋台床付けの掘削を開始したところ、急激な地層の変化が認められ、床面の下流側で岩盤が垂直に近い状態でなくなっている状況が確認された。床付け面まで掘削したところ、深礎工4本のうち下流側2本で、杭径の約半分の部分において、当

初想定されていた岩盤が無く、土砂であった。構造計算では土質が軟岩相当で計算されていたため、構造的に問題が生じる恐れがあった(図-3、4)。

想定外の地層に対する対応としては、新たに調査ボーリングを行い、その結果を反映させて構造計算を再度行うこととした。計算の結果より、杭長を6.5mから10.0m、9.5mに変更し施工を行った。また、ライナープレートや鉄筋の変更に速やかに対応できるように手配をし、工程の遅延を防止した。
