仮設土留材（H形鋼）引抜き後の対処方法について

宮崎県土木施工管理技士会
日新興業株式会社
工事主任
中根直人
Naohito Nakane

- (1) 工事名：宮崎218号北方ICランプ橋下部工
外工事（岡元改良工区）
- (2) 発注者：国土交通省 延岡河川国道事務所
- (3) 工事場所：延岡市岡元町地内
- (4) 工期：平成22年3月30日～
平成22年6月30日

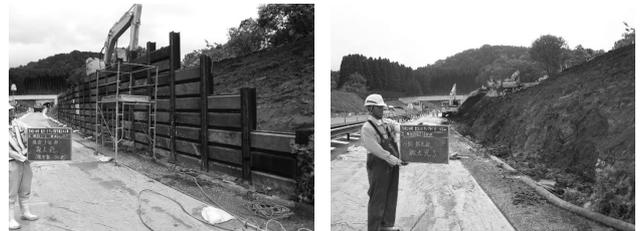
図-1 仮設土留材撤去前・後

今回、仮設土留め材として、全長10mのH形鋼（H250）が22本、全長8mのH形鋼が3本、合計25本打ち込んであり、根入長は25本全て6mであった。H形鋼の設置位置が、道路線形の変更により車道部へ位置することになり、当初より、CBR試験結果から、路床面から80cmを再生クラッシャーランにて置き換える設計になっていたが、引き抜き部の埋戻し状態によっては、供用開始後

の不当沈下が考えられた。

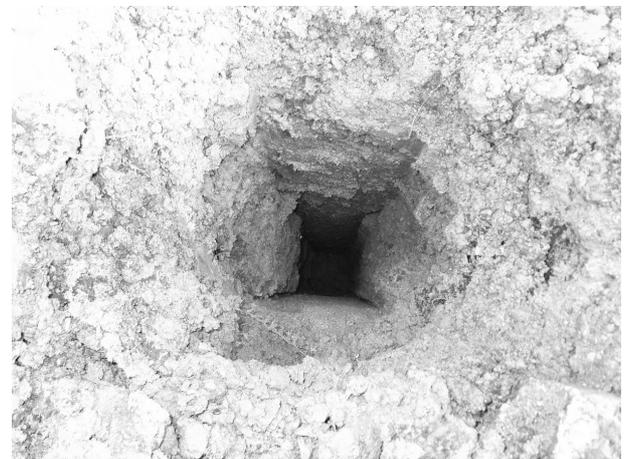
図-2 H形鋼撤去後現況

H形鋼打込み箇所土質が粘性土であったため、引抜き時に、粘性土がH形鋼に付着して一緒に上がってくることが多かった。ただ、全ての粘性土が付着して上がるわけではなく、途中で残ってしまう場合もあるために、目視にて残土が上部から、1m～2.5mの間で確認できる状態で、内部状況を確認することができなかった。

現状段階で、置き換えの掘削をおこなったら、H形鋼引き抜き上部が塞がり、内部に空洞を残したまま、置換工、舗装工を施工していくことになる。このため、砂と水を併用し、高周波バイブレーターを使用しての埋め戻しをおこなってみた。

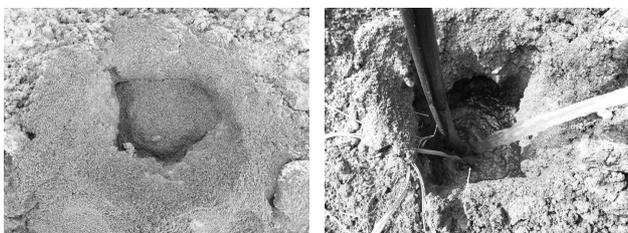
図-4 埋戻し状況(2)

1回目の施工で2m近く沈下がみられたところもあった。置換工の掘削のために、無駄になった部分(舗装構成を含めて1.2m)もあるが、約4m³の砂を使用した。

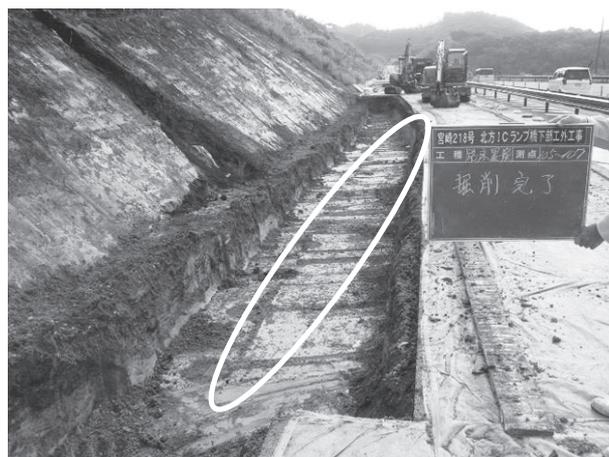
図-6 埋戻し完了(掘削完了時)

掘削完了時(路床面)では、十分な締め固め状態で施工出来、供用開始した今でも、不当沈下の傾向は見られない。
