縦断勾配大なるアーチ橋での合成床版の施工

日本橋梁建設土木施工管理技士会
 三菱重工鉄構エンジニアリング株式会社
 現場代理人兼監理技術者
 梅 林 栄 治
 Eiji Umabayashi

- (1) 工 事 名：林道郷原野呂山線（3号橋工区）
橋梁上部工事
- (2) 発 注 者：広島県西部農林水産事務所
呉農林事業所
- (3) 工事場所：広島県呉市郷原町野呂山麓
- (4) 工 期：平成20年10月1日～
平成21年11月30日

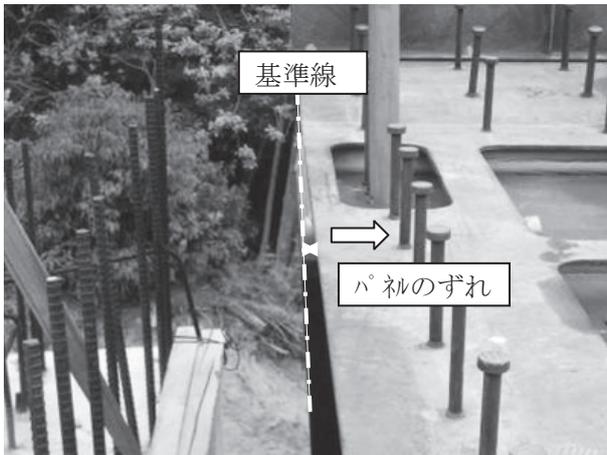
図-2 合成床版パネルずれ発生

合成床版パネル架設計画は、荷取り場からみて奥側に位置するA2側より開始しケーブルクレーンを使用して順次A1に向けて架設を行う計画とした。合成床版パネルの架設を開始してまもなく、前日架設した合成床版据付位置が10mm程度縦断勾配下流側に変位している現象が発覚した（図-2）。

を行った後、次パネルの架設を行った。桁から溶接・ボルト等により直接固定されていないことから、昼夜の気温差・日射による鋼桁変形等の要素に縦断勾配6.0%の据付条件から合成床版パネルが勾配下側にずれたものと推測された。

又、アーチ橋の特性として桁温の変化による鋼桁の伸縮動向が通常の桁橋と違い上下方向にも挙動し、アーチ中央部で設計温度（20℃）に対し±10℃の温度差で±27mmの変位があることも発生の変因と考えられた。

変位した合成床版パネルはジャッキを使用し正規の位置に復元させたが、今後現場打ちコンクリートを打設し、桁と合成床版の一体化が図られるまでパネル変位の発生が予想されたことから、対策が必要となった。
