## 複雑に入り組んだ地質構造の中での長大法面掘削

長野県土木施工管理技士会  
長豊建設株式会社  
西部営業所 副所長  
小原 茂樹  
Shigeki Kohara

- (1) 工事名：平成21年度 国補通常砂防工事
- (2) 発注者：長野県飯田建設事務所
- (3) 工事場所：堂の入川 下伊那郡根羽村堂の入
- (4) 工期：平成21年11月25日～  
平成22年10月29日

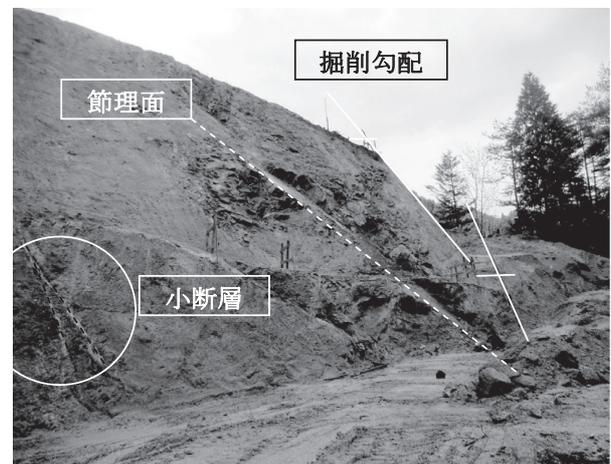
図-1 地質構造

破碎帯を抱えた小断層、流れ盤の節理面が出現した（図-1）。

断層については活断層ではなく、変異が認められないことから、施工上問題ないと判断した。

節理面については、小段から下へ、さらに6mほど掘削が残り、路床面まで続いていると考えるのが賢明であった。また、節理面の勾配が約1割

ほどであるのに対し、掘削勾配は小段を境に8分から3分と、急である点。節理面で岩塊が分断されている点。以上を考慮し、安全に掘削を進めるには、対策を講じる必要があると考えた。

1. モルタル仮吹付。
2. 小段から上は植生基材吹付工、小段から下はコンクリート吹付工の設計であったが、逆巻きによる全面コンクリート吹付工への変更。
3. 線形を変え、節理面を含む脆弱な岩塊部分を除去する方法。

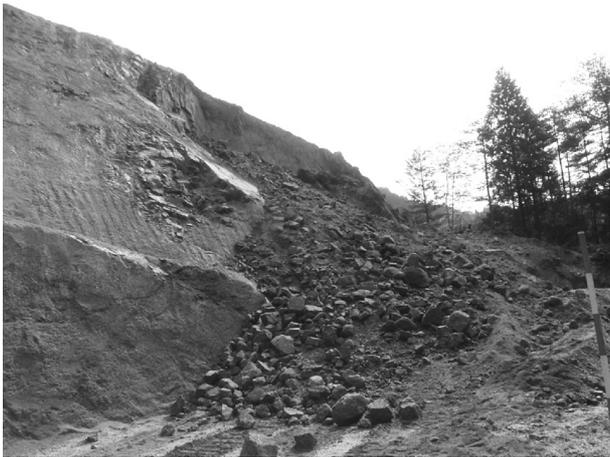
図-3 崩落

線形を確定し、縦断勾配の決定、横断測量を終え、掘削の再開をしたところ、崩落が発生した。

機転が利かず、掘削し続けていればと思うと、ゾットする瞬間でした(図-3)。

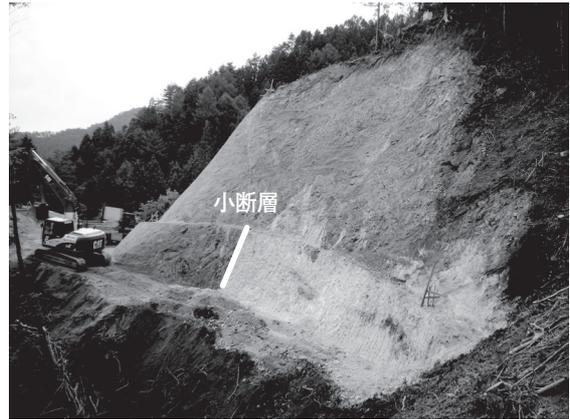
図-5 先山の様子

今回の線形変更した先には、同じ伊奈川花崗岩でありながらも、風化の進み方によって、まったく違う岩質に見える山が出現しました。この白く見える伊奈川花崗岩は、水を含むと非常に脆弱になるため、雨養生が必要でした。また、先ほどの続きと思われる小断層も確認できました(図-5)。

数メートル進むと、ガラッと地質構造が変わり、また、一部では湧水も確認されました。地質によって、安全管理、施工管理が変わってくるため、素早い対応、判断力が要求されました。
