区画線消去後の骨材飛散防止対策について

宮崎県土木施工管理技士会

日新興業株式会社

- (1) 工事名：宮崎218号北方ICランプ橋下部工
外工事（岡元改良工区）
- (2) 発注者：国土交通省 延岡河川国道事務所
- (3) 工事場所：延岡市岡元町地内
- (4) 工期：平成22年3月30日～
平成22年6月30日

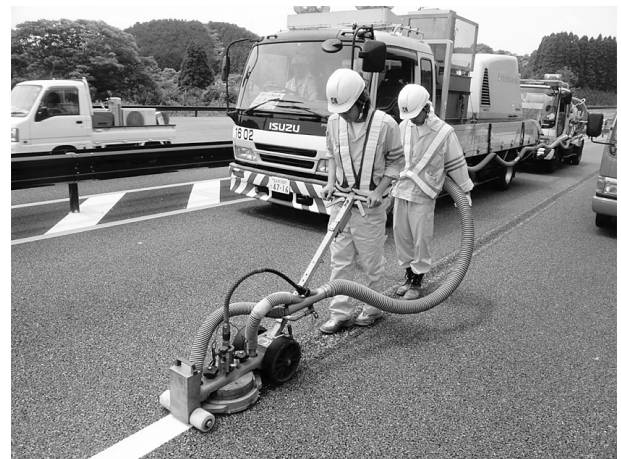
図-1 区画線消去状況

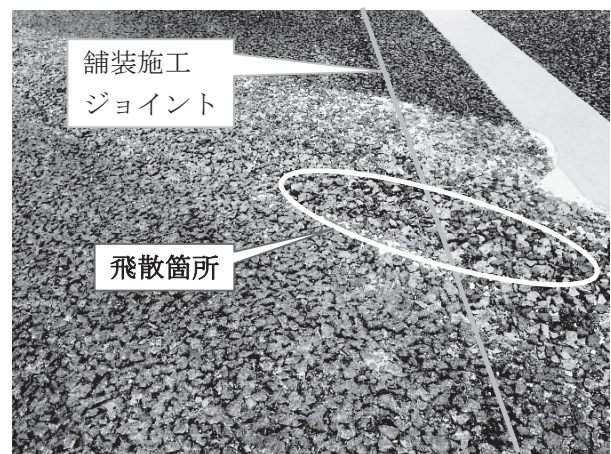
が、工事車両出入り口として利用した、ゼブラ帯消去箇所から、表面部（排水性舗装）の骨材飛散現象が発生した。

図-2 骨材飛散発生部

舗装の施工縦ジョイント部を中心に症状が現れた。

舗装施工時、転圧不足に成りやすい縦ジョイント部の弱点の現れだと思う。

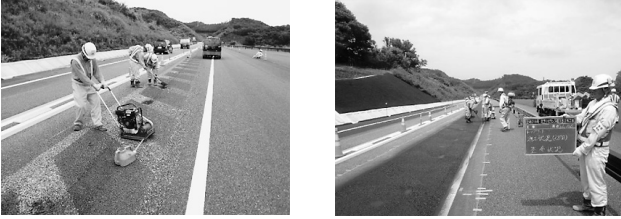
図-3 補修・トップコート状況

トップコート施工前に、骨材飛散箇所を、As 乳剤塗布後、密粒度 As にて補修をし、平坦性を確保した。（排水能力は多少低下するだろうが、排水性合材では付着しない恐れがあるため）

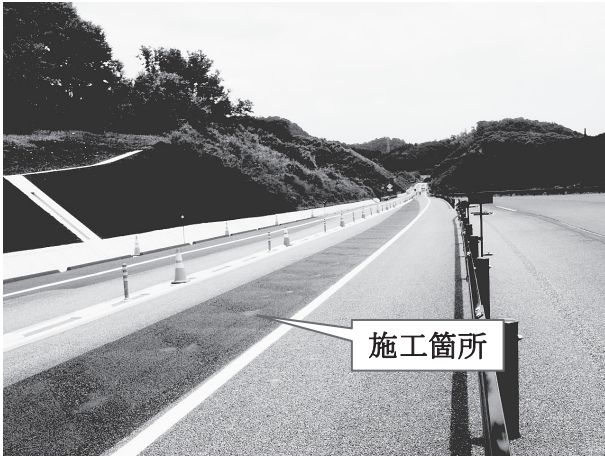
図-4 トップコート完了

トップコートを施工することによって、補修部を含めて、供用開始後も飛散は見当たらない。

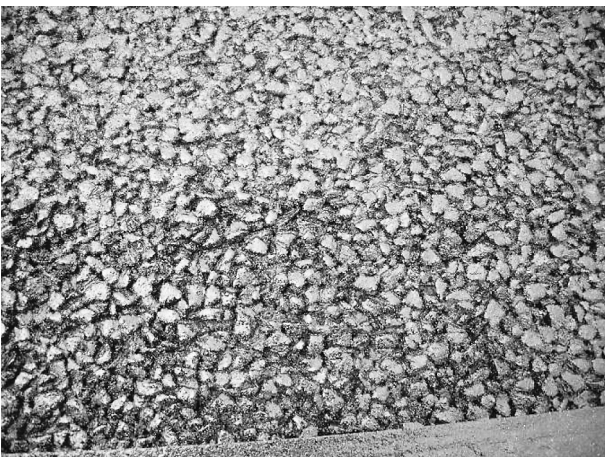
図-5 トップコート完了（接写）
