道路陥没復旧工事の施工

- (1) 工事名：漆生・老松線道路陥没復旧工事
- (2) 発注者：福岡県嘉麻市役所土木課
- (3) 工事場所：福岡県嘉麻市漆生地内
- (4) 工期：平成22年8月25日～
平成22年8月31日

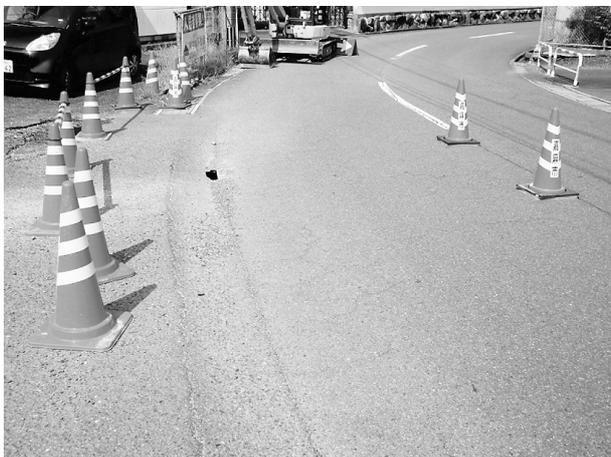
嘉麻市の市道、片側1車線の側溝付近に陥没箇所が確認された(図-1)。アスファルト部分が幅30cm、長さ60cmと見た目は小さいが深さは2.0m以上、空洞箇所はアスファルトを撤去してみないと確認できない状況であった。この地域は旧炭坑の生活道路をそのまま埋め立てただけの地域であ

図-1 着工前現況

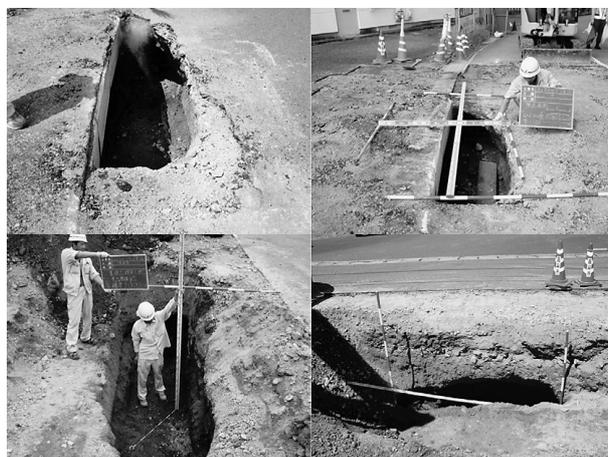
近辺は工業団地で、子供の通学路ということもあり交通規制を敷いて陥没箇所のアスファルトを撤去したところ、横断暗渠側溝の下はえぐられており道路中心方向へも陥没箇所が伸びていることが分かったため中央線付近までカッターを入れ片側1車線、約10mを調査することになった。

調査した結果、10m以上にわたって陥没が続いていることが分かった。土木課の担当と協議し応急処置として影響する区間を片側1車線分掘削し良質の真砂土で置換える事となった。

図-2 陥没状況

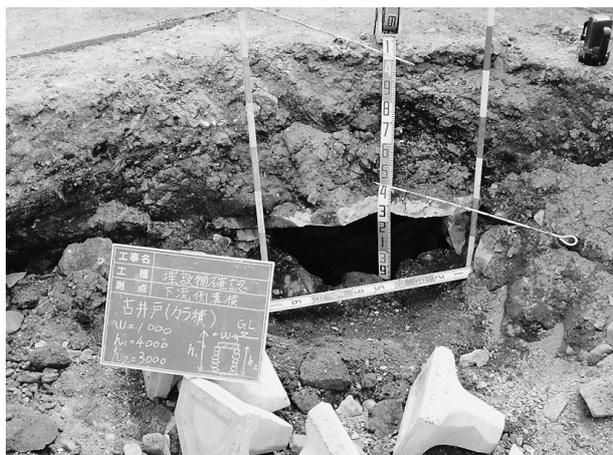
当現場にも陥没箇所付近に水道の本管が埋設されていることが分かった。昭和45年敷設と40年近く鑄造管が腐食して漏水が原因で空洞が出来たものと考えられた。調査した結果、水道管の周りには空洞箇所が見られたが漏水はしていなかった。調査を進めていくうちにバックホウがある物を掘り当てた。炭坑時代に利用されていた坑道跡である（図-3、4）。

図-3 坑道跡

この坑道に雨水が長年流入し土を吸出して空洞が拡大・陥没が出来たものだと思われる。対策としては、セメントミルク注入などして坑道自体を埋めてしまう方法があるが、調査に時間がかかるのと予算の関係上困難であるため。間知ブロックを積みコンクリートで閉塞後（図-5）真砂土で埋戻しを行い陥没箇所の復旧を終えた（図-6）。

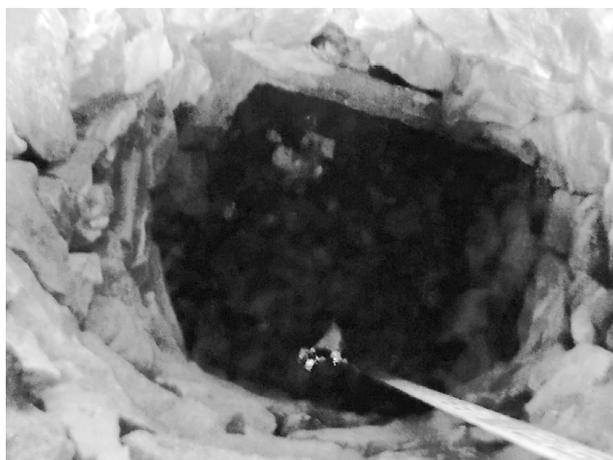
図-4 坑道内部

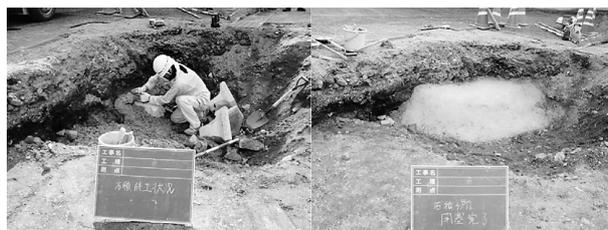
図-5 閉塞状況

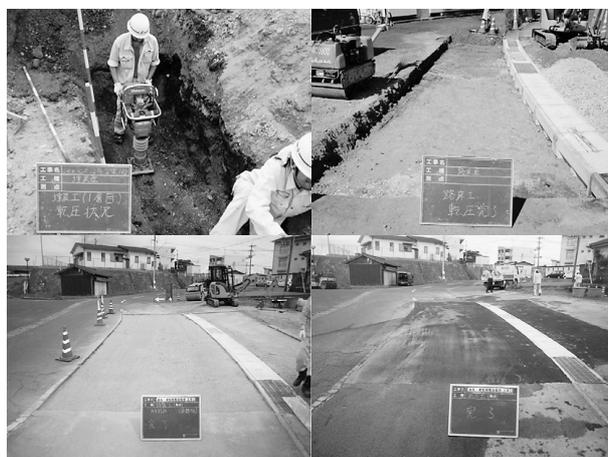
図-6 閉塞復旧状況
