工事用道路の検討と希少植物の保護対策について

佐賀県土木施工管理技士会
株式会社 中野建設
土木部 副主任
大籠 真也
Shinya Oogomori

- (1) 工事名：平成20年度佐賀中部農地防災事業
幹線排水路(嘉瀬線嘉瀬津工区)工事
- (2) 発注者：農林水産省 九州農政局
佐賀中部農地防災事業所
- (3) 工事場所：佐賀県佐賀市嘉瀬町大字中原地内
- (4) 工期：2008年9月24日～
2009年3月12日

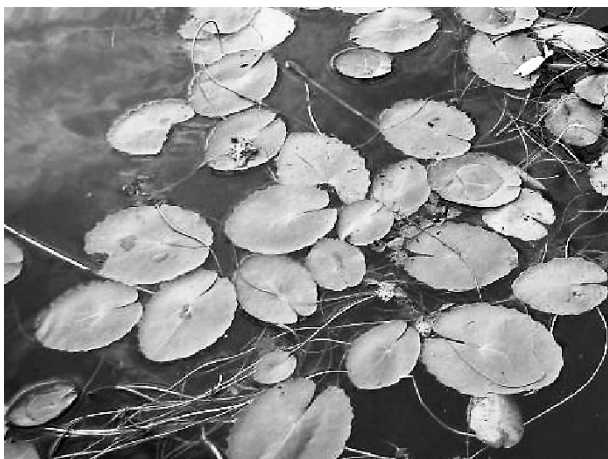
- ①水路内に希少植物（アサザ）が存在し、保護しなければならない。そのため、工事期間中は希少植物（アサザ）を移設、工事完了後に再び植生しなければならない（図-4）。

図-4 希少植物（アサザ）

根の発達促進については、希少植物（アサザ）の必要最小土層厚さ確保のため、改良部を H=0.3 m 撤去、未改良土で覆土 H=0.3m 入替える方法で検討した。PH 値、根の発達促進において、土の緩衝作用を利用した覆土は有効的であると考えられる。

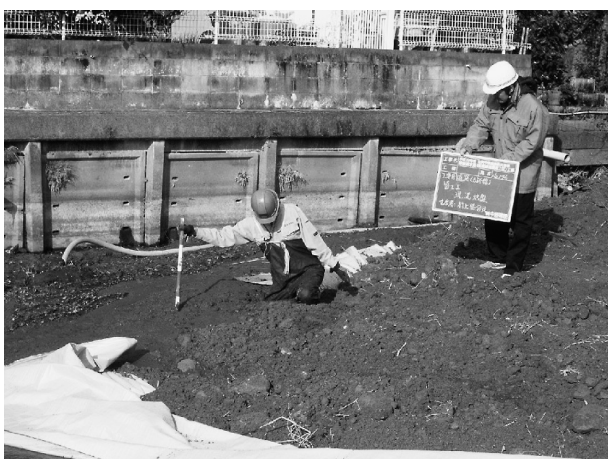
- ②既設水路内の地盤は区間によっては超軟弱層が厚い区間があり、施工が非常に困難である（図-5）。

図-5 軟弱地盤の写真

その結果より地盤面からH=2.0mの粘着力は平均9kN/m²の状態であり、当初設計の工事中道路（図-3）で施工するのは困難であり、その他

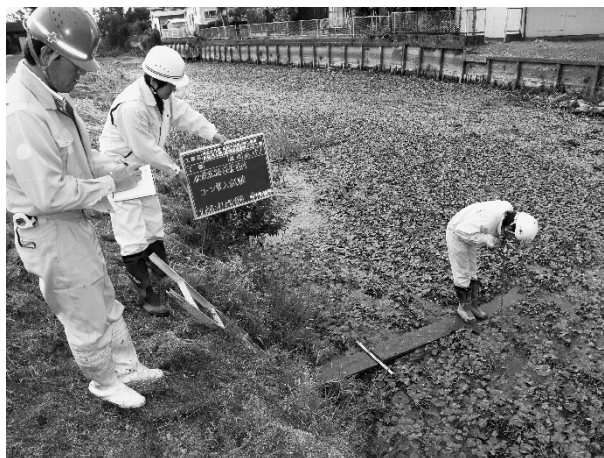
問題点②について、現地盤の地耐力測定のため、ポータブルコーン貫入試験を実施。

図-6 試験状況写真

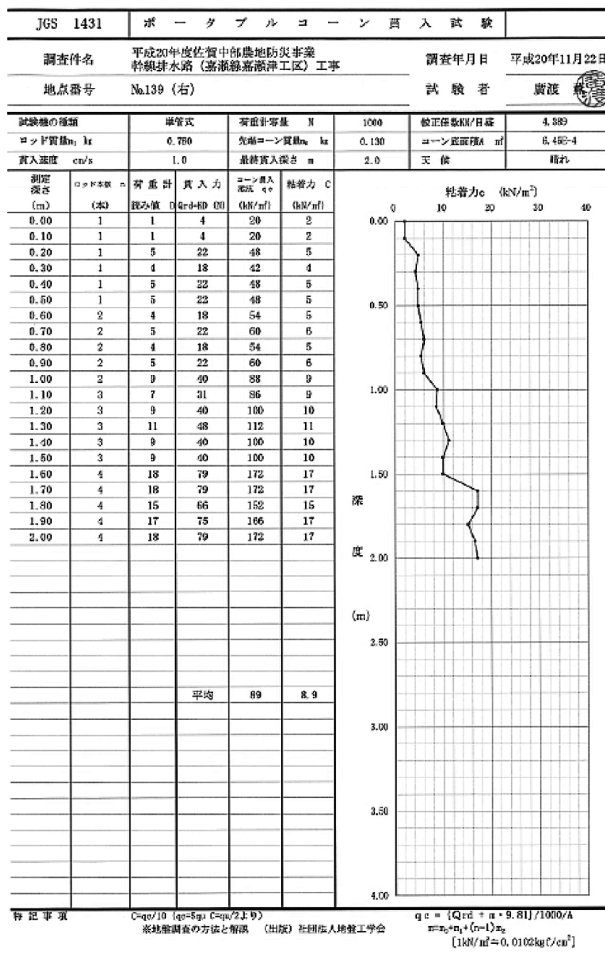
図-7 ポータブルコーン貫入試験データ

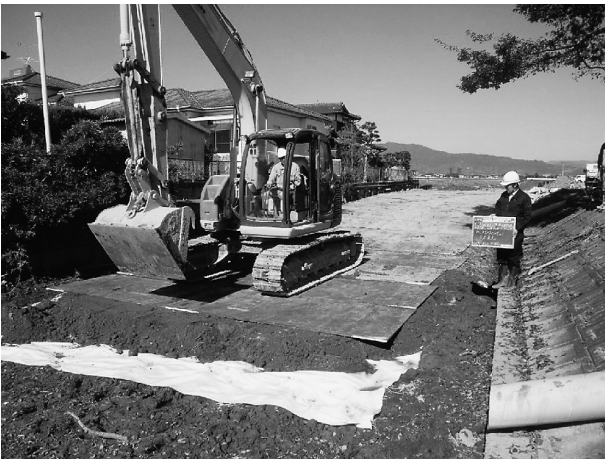
- 1) バックホウ0.45 m^3 級の走行は可能。
- 2) バックホウ走行時の振動が大きい。
- 3) バックホウの走行時に不等沈下が発生し、1回の走行で4cm程度の段差が発生した。
- 4) シート継目箇所より盛土下面の泥土が表面まで浮き上がってきた。

その他に盛土厚を $H=0.5\text{m}$ と設定し試験した結果、多少の不等沈下が発生したが、工事用道路として問題はなかった。だが、区間における地盤の地耐力の違いや降雨時における現場内浸水、それに伴う改良土の含水比の変化等を考慮すると長期におよぶ工事用道路としては不相当であると考えられた (図-8、9)。

図-8 試験施工状況写真

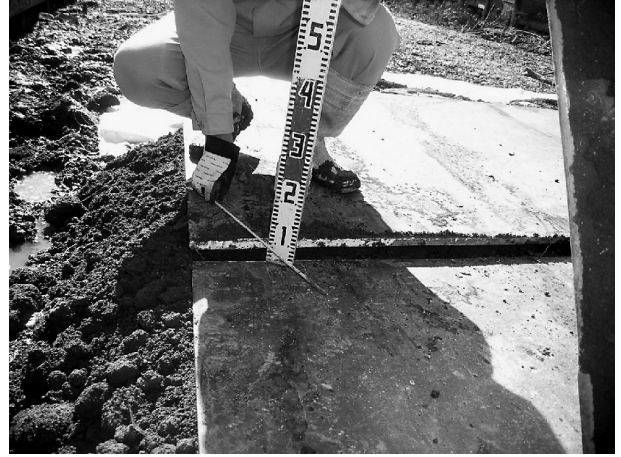
図-9 試験時の沈下状況写真

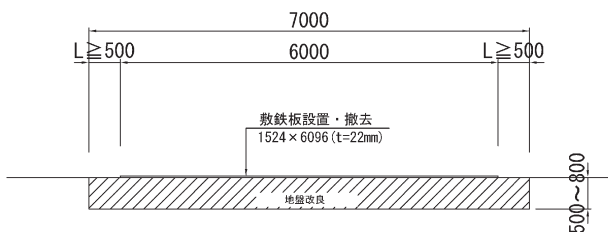
図-10 工事用道路標準断面図（実施）

以上4つの問題点の対応策について、施工前に六価クロム溶出試験を実施。工事用道路として必要な強度の検討、室内配合試験による添加量および改良厚を検討した結果、区間によって違うが、改良厚 $H=0.5\sim 0.8\text{m}$ 、添加量 $70\text{kg}/\text{m}^3$ が必要となった。また周辺に住宅が存在するため、発塵抑

結果として、長期的な工事期間に対応できる点、希少植物（アサザ）保護に必要な条件等を考慮すると対応策②のセメント系固化材による地盤改良（表層混合処理工法）の検討と覆土による希少植物（アサザ）保護の検討案で施工した（図-10）。

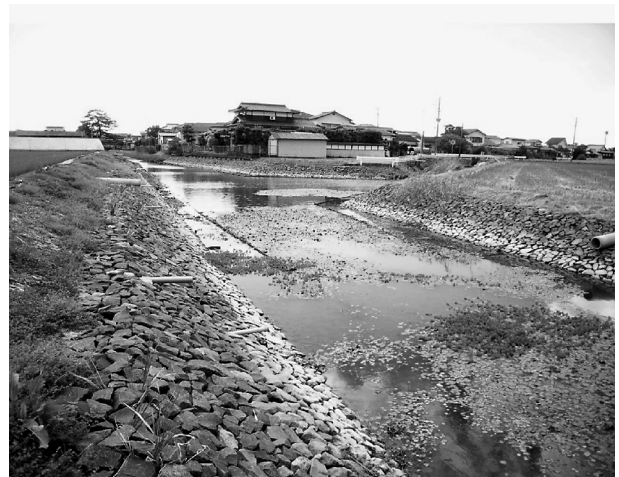
結果として工事期間中の工事用道路に問題は無く覆土による方法で、無事に希少植物（アサザ）の根の発達することができた。また、改良に伴う現場周辺にも振動等も含め影響や苦情もなく、A 路線、B 路線共に無事竣工することが出来た（図-11）。

図-11 竣工 2 年後の B 路線の写真
