文化財施設内における景観舗装の適用について

福田道路株式会社

工事概要

- (1) 工事名：瑞鳳殿参道坂道舗装補修工事
- (2) 発注者：(財)瑞鳳殿
- (3) 工事場所：仙台市青葉区霊屋下
- (4) 工期：H22年4月2日～
H22年9月24日

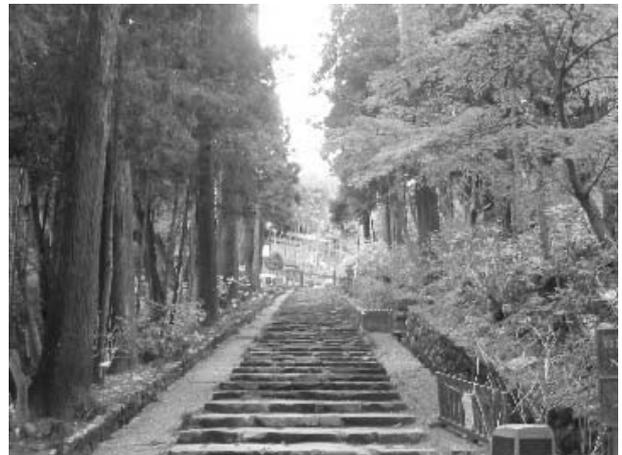
図-1 参道下からの石階段の景観

今回施工した『経ヶ峰伊達家墓所』(財瑞鳳殿(仙台市青葉区)参道脇の坂路は、森林に囲まれた境内の参道である石畳階段脇の側道である(図-1、2)。この側道は、階段のように段差がないため、長い階段を登る事が困難なお年寄りなどがよく利用する。

しかし、現場の坂路は、砂利舗装であるため、雨天時に土砂が洗掘され、頻繁に砂利や土砂の補充等のメンテナンスに苦慮している。

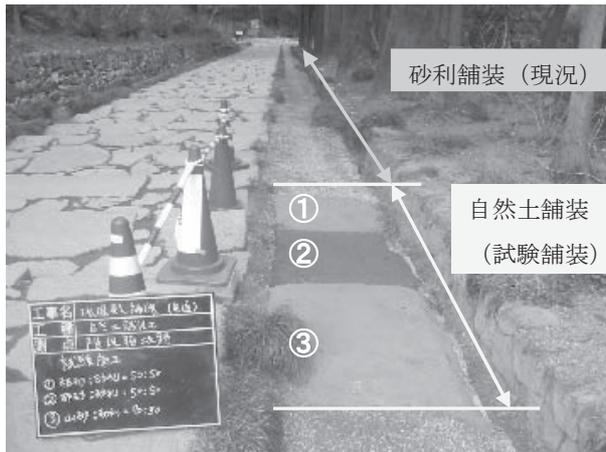
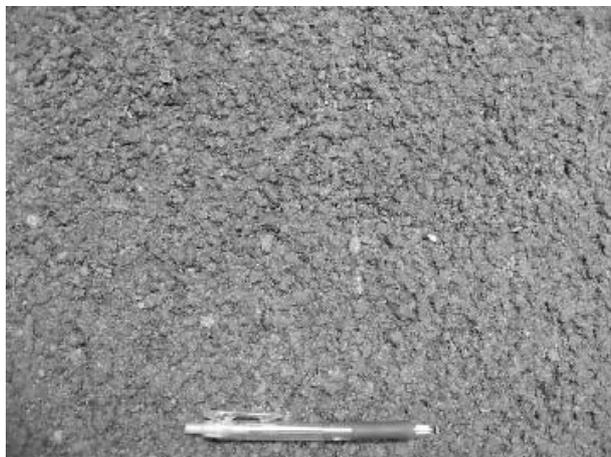
図-4 試験施工路面状況

図-5 路面の状況

- ①混合物の製造等人力施工であったが、材料の可使時間等の施工性に問題はなかった。
- ②養生期間は、温暖期の施工であれば、1日程度で解放可能である。
- ③歩行による破損・変形や降雨による土砂の流出は無く、安定性及び耐久性に問題は見られなかった。

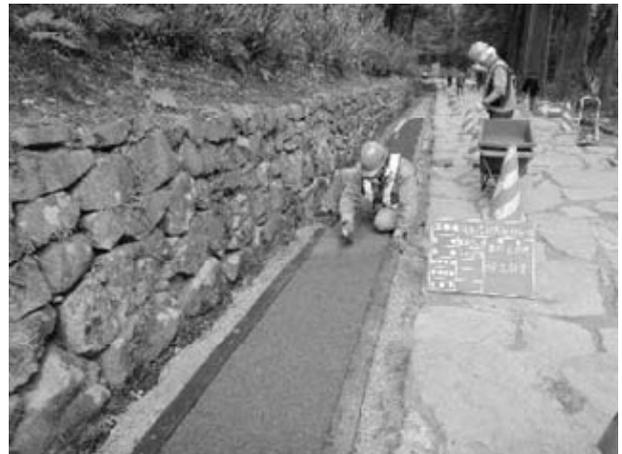
図-7 施工状況

試験施工の結果をふまえ、図-6に示すフローで施工を実施した。施工状況は、図-7に示すとおりである。

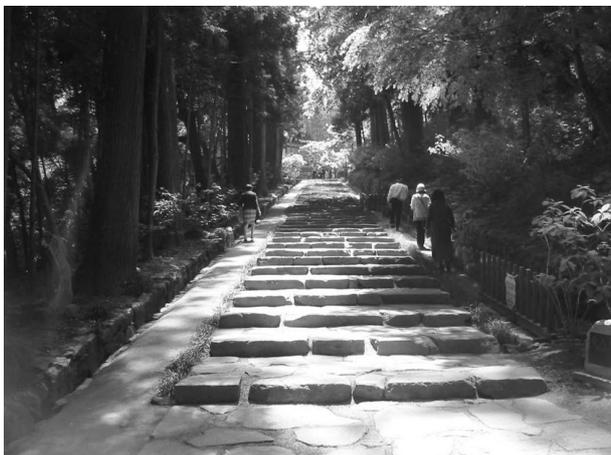
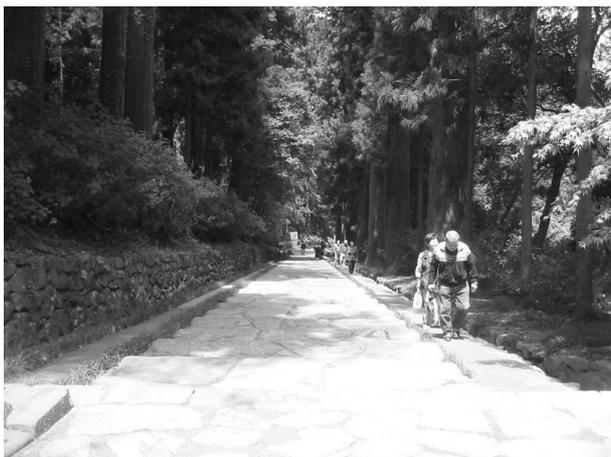
仕上がり状況は良好で、景観と調和し歩行感覚もソフトで歩きやすいと評価されている。

図-8 施工完了（表参道下より）

図-9 施工完了（表参道上より）

現場施工は、日々の施工範囲を交通規制し実施した。完成写真を図-8、9に示す。
